## 軍艦島コンクリート護岸の健全度調査

東亜建設工業 正会員 ○羽瀧 貴士 東洋建設 フェロー会員 佐野 清史  
 五洋建設 フェロー会員 内藤 英晴 BASF ジャパン 正会員 矢口 稔  
 早稲田大学 フェロー会員 清宮 理

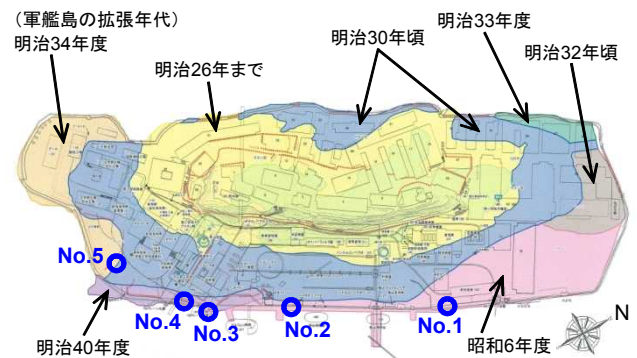
図-1 軍艦島の護岸拡張の経緯と詳細調査位置

現在の軍艦島の形状とこれまでの埋立て・護岸拡張の経緯を図-1 に示す。護岸は、大正末期までは主に長崎特有の天川（赤土と石灰の混合物）を凝固材として岩石を積んだ石垣構造で築造されたが、昭和初期以降はコンクリート構造が用いられた。また、この島はたびたび台風により大きな被害を受け、護岸も局部的に倒壊や破損を生じたため、コンクリートによる再構築やコンクリートを旧来の天川護岸の海側あるいは陸側に巻き立てる補強がなされてきた<sup>1),2)</sup>。なお、この石積護岸の基礎部分は、岩礁を溝状に削ったうえで、輸入セメントを用いて石垣を密着させたとの記録がある<sup>3)</sup>。また、基礎地盤が岩盤であるため重力式の護岸構造となっているが、近代的な護岸とは異なり裏込材はなく、止水板や防砂シートなども設置されていない。

目視調査は、護岸外周（海上から）と護岸天端・陸側（護岸上や護岸背面から）の状況確認を行った。なお、海中部の状況は確認していない。コンクリートの詳細調査は、図-1 に示す 5 箇所において、コアの目視観察の後に圧縮強度を測定した。ここで、No.1 と No.5 は無筋コンクリートの護岸であったが、No.2～No.4 は鉄筋コンクリート部材（炭鉱の生産施設、ただし No.2 の深さ 20cm 以深は無筋コンクリートの護岸）であった。
