# コンクリート橋りょうの塩害による変状事例とその検査手法 (J R男鹿線 八郎川橋りょう)

東日本旅客鉄道株式会社 正会員 ○安田 祐輔  
東日本旅客鉄道株式会社 非会員 進藤 忠丸  
東日本旅客鉄道株式会社 非会員 岩村 健太郎

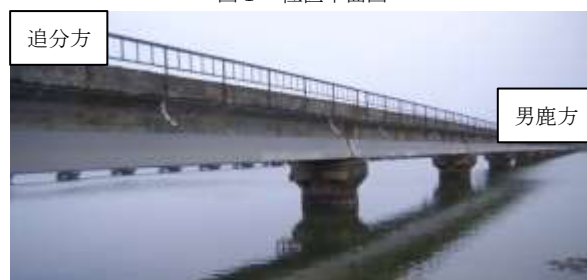
図2 八郎川橋りょう全景

1983年に全般検査時にコンクリート桁表面にひび割れが発見され、翌年からエポキシ樹脂注入、表面処理、断面修復を実施した。しかし、その後も補修箇所およびその他において変状の発生と補修を繰り返したが、変状の進行を止められず、補修を行った箇所もひび割れ等が発生している現状である。

変状原因の推定及び変状の予測の結果から、変状過程は加速期（後期）であると推定される。過去に行ったひび割れ注入、表面処理、断面修復だけでは変状の進行を抑えること困難である。そこで、鉄筋の腐食を抑制することを目的とした電気防食による対策工を計画している。
