## マクラギ受ベースプレート幅不足による鉄桁への影響確認

東海旅客鉄道株式会社 正会員 ○渡邊 正人  
東海旅客鉄道株式会社 五家 和典

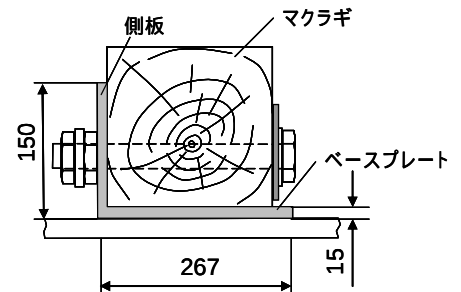
図-1 マクラギ受構造

東海道新幹線における鋼橋（無道床）には、マクラギを桁の上フランジに固定するために図-1に示すL字型のマクラギ受が桁の上フランジに溶接されている。本稿では、鉄けた特別検査においてマクラギ受のベースプレート幅不足が発見されたことから、ベースプレート幅不足を補うために施工された後付プレートによる鋼橋への影響について実橋測定により確認したので報告する。

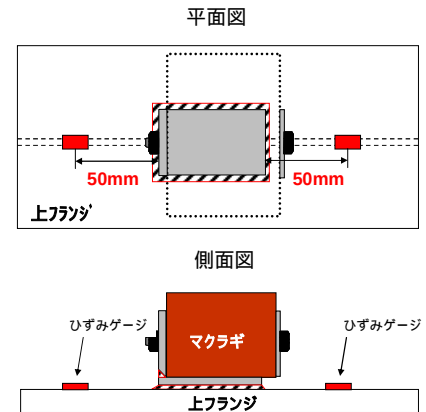
図 - 3 ひずみゲージ設置位置

測定項目は、桁の健全性を示す指標である公称応力及びマクラギ受ベースプレート溶接部に作用する局部応力を測定することとした。測定橋りょうは、変状桁である A 橋りょう 7 連目(支間 5.5 m)と健全桁である B 橋りょう 7 連目(支間 5.5 m)とし、測定位置は主桁支間中央の下フランジ下面および図 - 3 に示すようにベースプレート溶接部から 50mm 離れた上フランジ上面とし、単軸ひずみゲージをマクラギ受両側に貼付けた。なお、サンプリング周波数を 200Hz に設定し、測定は発着する列車各 3 本とした。

マクラギ受ベースプレート溶接部にかかる局部応力は約 6～8MPa で疲労限 (E 等級 62MPa) 以下であった。よって、マクラギ受ベースプレート幅が標準寸法より短い状態であっても疲労に及ぼす影響はないと考えられる。また、A 橋りょう・B 橋りょうとも公称応力は約 12～14MPa で疲労限 (D 等級 84MPa) であり、主桁の健全性に影響する応力は発生していないと考えられる。
