## J R 東海における鉄道沿線の溪流管理

東海旅客鉄道株式会社 正会員 ○鈴木 俊介  
東海旅客鉄道株式会社 正会員 大畑 和弘

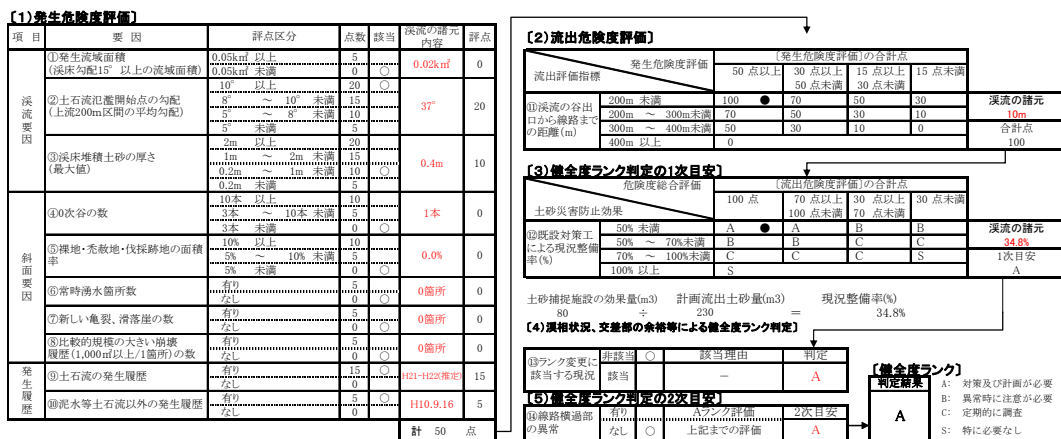
(図-1 健全度判定表)

路までの距離、整備率(堰堤等の既設対策工整備率)からマトリックス図により1次目安として評価する。さらに、線路に与える影響をより考慮した評価とするため、現地の溪相状況(溪流の水量等)、線路横過部の状況(異常の有無)を評価結果に取入れ、健全度の低いものからA・B・C・Sの4段階にて最終的に判定する(図-1)。また、全般調査において渓床土砂の変動傾向を堆積・侵食・安定傾向に分類し、変動傾向から土石流が発生する可能性を把握、健全度に重みを付け、対策工の優先順位を決定している。

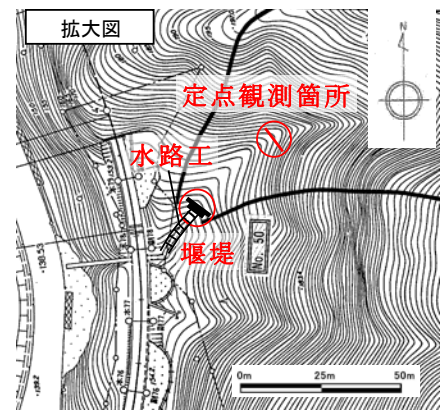
(図－2 溪流調査箇所)

身延線内船・甲斐大島間 36k350m 付近の溪流（図－2）における管理の一例を紹介する。この溪流には堰堤が1箇所あり、その堰堤から線路横過部まで水路工が続いている。水路工上部に定点観測箇所を設定した。
