## 地下水位以下の細砂地盤における SFT 工法について

九鉄工業株式会社 正会員 ○阿部 弘典

本事業は、平成 25 年度末に完成予定の東九州自動車道日向 I.C.から、国道 10 号線を結ぶ全長約 340m のバイパスを新設するものである。そのうち、JR 日豊本線との立体交差部は SFT (Simple and Face-Less Method Construction of Tunnel) 工法による非開削箱形トンネルを採用している。本稿は、地下水位以下の細砂地盤における箱形ルーフ推進の施工について報告する。

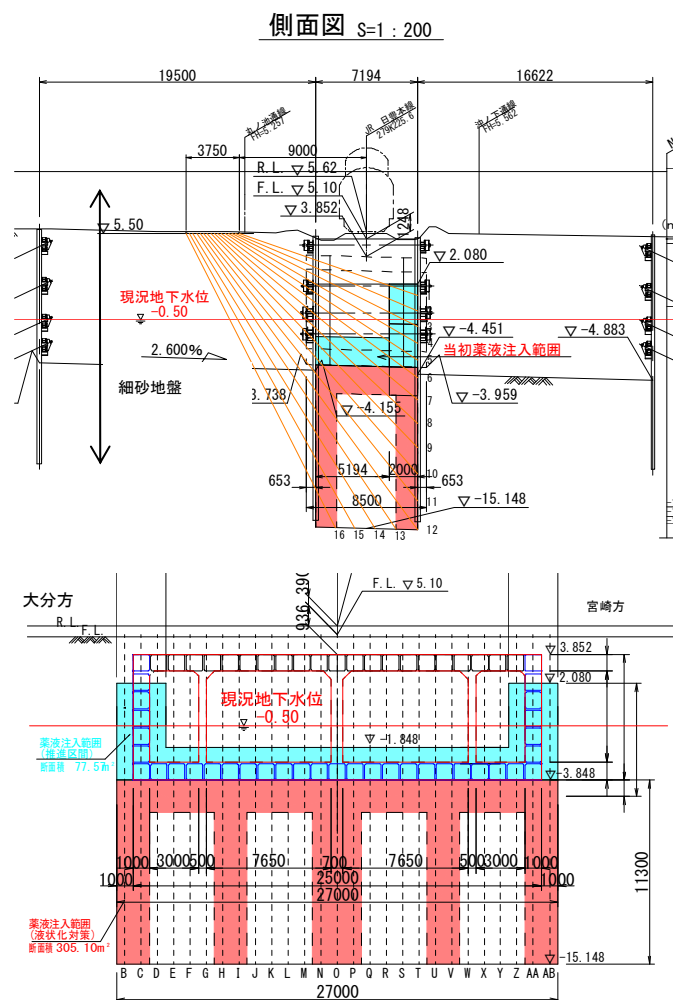
図-2 薬液注入施工概要図

現地の土質は地表から深度 20m (函体底部から 10m) までは細砂 (透水係数  $3.5 \times 10^{-3} \text{cm/sec}$ ,  $U_c=1.59 \sim 2.01$ ) となっている。また、現場は海岸から約 1km の距離にあり、地下水位が高く湧水量も多いのが特徴である。そのため、水平下段部の箱形ルーフ及び垂直部の箱形ルーフの半分は地下水位以下での施工とり、箱形ルーフ推進時の止水対策が必要である。また、函体底部の地盤は液状化の可能性があるため、地盤改良が必要であった。そのため、本現場では立坑築造前に止水対策として溶液型の薬液注入を、液状化対策として懸濁型の薬液注入を、それぞれ二重管ダブルパッカー工法により施工している。(図-2) なお、本現場は軌道に与える影響を極力抑えるため、上部の溶液型、下部の懸濁型の順に注入を行った。
