### 信越本線沿岸部における海岸侵食変状について

東日本旅客鉄道株式会社 正会員 ○小野 由貴子  
 東日本旅客鉄道株式会社 正会員 小林 武史  
 東日本旅客鉄道株式会社 正会員 四宮 卓夫

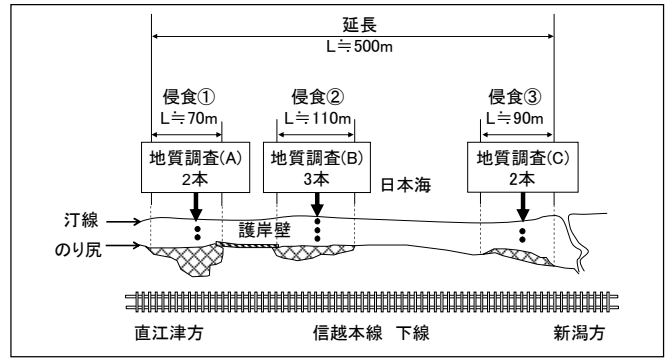
図-3 地質調査箇所 平面図

恒久対策工を検討するため、基礎地盤と地質分布を確認し、ボーリング調査を行った。調査箇所は主要断面で線路直角方向と線路水平方向に調査した(図-3)。調査データを基に対策工を数案検討した結果、波浪時に波が後浜まで遡上した際や汀線が後退した際の侵食防止として、護岸擁壁が最も有効であると判断した。
