熱変質を受けた自破碎溶岩によるトンネル変状部の施工

新送毛トンネルは、昭和 52 年に開通した送毛トンネルを大きく迂回するように路線設定された延長 2,995m の道路トンネルで、既設トンネルの劣化が進行しているため、早期の開通が望まれている (図-1)。

本稿は、有識者を交えた対策検討会の提言を受けたトンネル変状区間における縫返し工の施工について報告する。

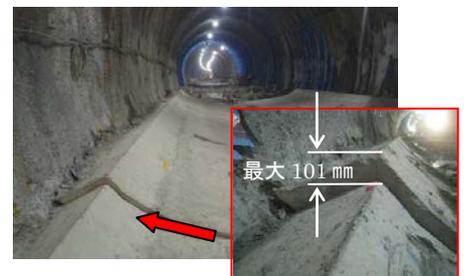
写真-1 インバートコンクリートの盤膨れによる隆起

札幌側から 1,600m 付近ならびに 1,715m 付近の C II 区間のインバートにおいて、コンクリート打設翌日から徐々に躯体が隆起し、1 か月ほどの短期間に最大 101mm の隆起が観測された (写真-1)。図-3 に縫返し掘削前の 1,717m 地点の A 計測データを示す。天端沈下、内空変位ともに 2 次管理値を超え、さらに吹付けコンクリートのクラック及びロックボルトの破断が見られた。

ボーリング調査の結果、主にインバート下面に出現した熱水変質を受けた膨張性の自破碎溶岩に起因していることが分かった。
 室内岩石試験結果によれば、これらの一軸圧縮強度は 1.8MPa ~62.7MPa と不均質で、土被りが 300m 程度あるので比較的小さな強度の火砕岩、自破碎溶岩では、地山強度比が 1 よりもかなり小さな値となる。また、スメクタイトの含有率は 30%を超えるものが多い。
