## 坑口部マサ土における変状対策について

京都府道路公社 正会員 安田 肇 秋田 伸治  
 大林・公成・吉川共同企業体 正会員 ○渡辺 淳 御園 憲治  
 大林組トンネル技術部 正会員 木梨 秀雄 中間 祥二

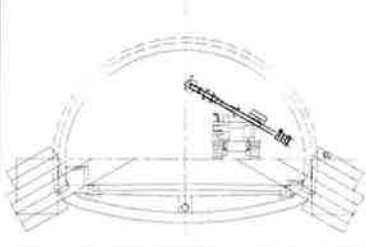
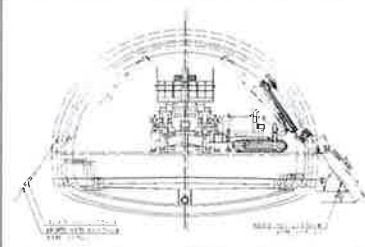
表-1 脚部補強工の選定

| 工 法 | 薬液注入 | 高圧噴射攪拌 | レッグパイル |
|---|---|---|---|
| 効 果 | <ul style="list-style-type: none"> <li>対象地盤によっては、改良体強度がばらつく</li> <li>削孔水が地山を緩める ×</li> </ul> | <ul style="list-style-type: none"> <li>大きな改良強度があるが、被りが小さい状況では困難 ×</li> </ul> | <ul style="list-style-type: none"> <li>コンパクトな専用機により高角度で打設できる。</li> <li>エア削孔が可。 ○</li> </ul> |

| 工 法 | 薬液注入 | 高圧噴射攪拌 | レッグパイル |
|---|---|---|---|
| 工法概要 | <ul style="list-style-type: none"> <li>ロータリーパーカッションドリルで削孔</li> <li>1 次 CB、2 次で浸透注入</li> </ul> | <ul style="list-style-type: none"> <li>専用機を用いて、セメントミルクを高圧噴射し、改良体造成</li> </ul> | <ul style="list-style-type: none"> <li>支保脚部に鋼管を打設後にウレタン系の注入材を圧入</li> </ul> |
