ローラー沓修繕における簡易工法の実施について

東海旅客鉄道株式会社 正会員 ○有馬隆介

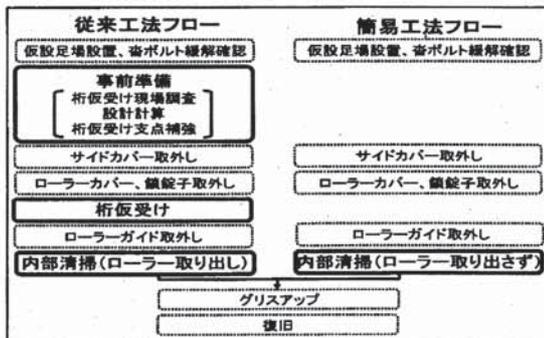
図2. 従来工法フローと簡易工法フロー

従来工法フローと簡易工法フローを図2に示す。簡易工法は従来工法と異なり、事前準備や桁仮受けが不要となる。簡易工法を進めるにあたり、施工上の課題としてローラーガイド取外し、復旧が挙げら

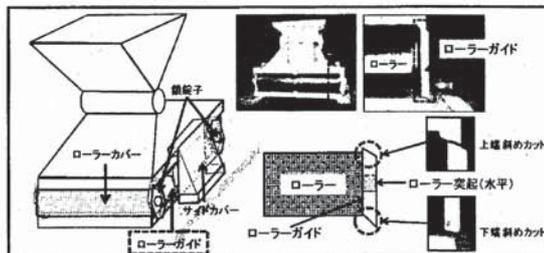
図3. ローラー沓各部位 名称と構造

れる。東海道新幹線の沓のローラーガイドは図3に示すように沓内部への雨水、粉塵の侵入防止のため、上端と下端が斜めにカットされている。また、ローラーには両サイド(線路直角方向)に突起(以下、ローラー突起)があり、この突起がローラーガイドにはめ込まれる形で6本のローラーとローラーガイドは一体となっている。ローラー突起は水平であるのに対して、ローラーガイドの上下端は斜めにカットされているため、ローラーガイドの引出しが不可能となる。そこで、今回は削孔機を使用してローラー突起周囲をローラー突起より大きな径で削孔し引出すことで、桁仮受けを行わずにローラーガイドを取外した。また、清掃後、必要となる新規ローラーガイドの形状は上端を水平な形状とすることで、清掃後の復旧を可能とした。
