ふっ素樹脂塗料からの塗替えにおける塗装状態の検証

JR 西日本 (正) ○瀧本一也 (正) 細井幹生 (正) 中山太士
(公財) 鉄道総合技術研究所 (正) 坂本達朗

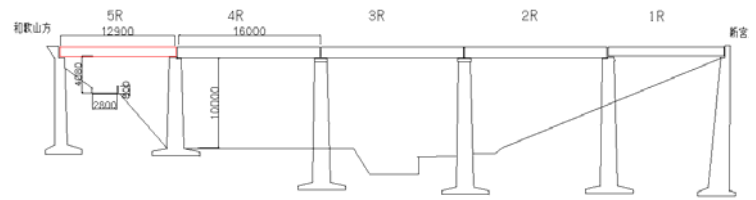
塗替え前に実施した塗膜調査結果から、図.2に示すように、主桁下フランジ下面や高力ボルトの腐食が進行しており、主桁腹板における局所的な腐食や腐食による塗膜の浮きや大面積剥離が確認された。鋼鉄道橋の塗替え塗装では、健全な旧塗膜を活膜として残し、防食に寄与させることとしている。しかし、平均膜厚は600μm以上であり、中には1000μm以上の箇所も確認されることや、後述する付着性試験では、塗膜破断時の引張り強さが約1MPaであり付着性の低下が懸念されることから、活膜はほとんど無く経年した旧塗膜の脆化・老化が進行していると考えられた。そのため、一般に採

用している素地調整種別である替ケレン-2（鋼素地を露出する面積が約 30～50%）ではなく、替ケレン-1（鋼素地を露出する面積が約 70～100%）により、塗替え塗装を行った。ただし、ふっ素樹脂塗料の塗り重ね性を評価するため、比較的健全な塗膜が残存していると判断した腹板 2 パネル（補剛材で区分された箇所を 1 パネルとする）分については旧塗膜を残した。塗替え塗装系には、塗装系 T7 を採用した。
