物部川下流域の環境調査における植生の経年変化

高知高専専攻科 学生会員 ○氏原暁歩, 高知高専 三木まや
高知高専 正会員 山崎慎一, 高知大学理学部 石川慎吾

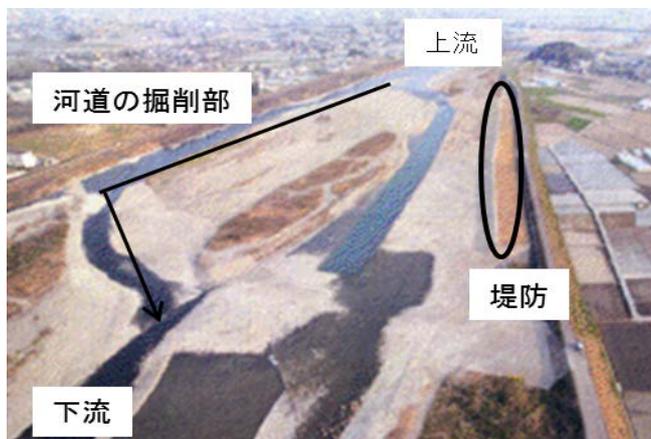
現在の物部川下流域では、堤防の強化などの治水・利水対策が重要な課題となっており、堤防の拡幅工事が施工された。この工事に伴い、少しの期間施工区間の水量を下げる必要があり、近くの中洲を必要に応じて樹木の伐採を実施するとともに、河道の掘削を行って川筋が作られた。図1に施工完了状況として、河口から上流1.6km地点の河道の掘削部と堤防を示す。そこで、環境への配慮として行われたのは、中洲の掘削計画において、川筋をレキ河原とし、物部川らしい広いレキ河原を再生するために、中洲の積極的な樹林の伐採・外来種の駆除等の対策であった。

図1 施工完了状況¹⁾

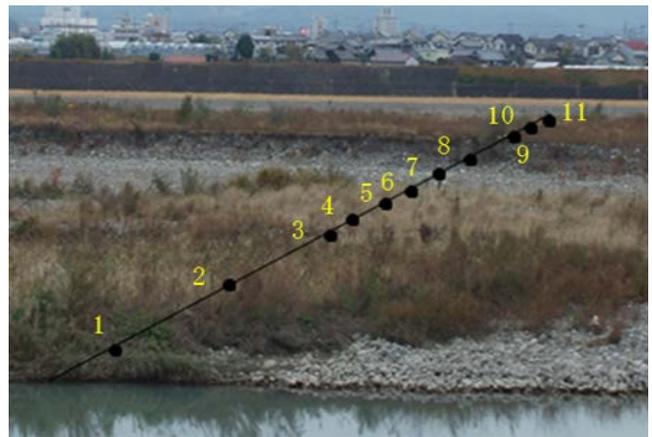
図2 各調査地点の場所(河口から上流1.6km地点)

植生の概要を把握する方法には Braun-Blanquet の方法を用いる。この植生調査は本来、調査区域全体の植生を把握するために行うものである。しかし、今回の植生調査を行う物部川下流域の中洲は、洪水などにより上流と下流の地形が変化してしまう可能性があり、中洲全体の植生を経年的に把握するのは難しいということ、広い中洲全体の植生調査を行うには人数が少ないことなどから、本研究ではある特定の地点を定め、その地点を経年的に調査していくこととした。今回は相観的・構造的に均質と考えられる植生のまとまりを11か所選定し、それぞれについて植生調査を行う。各調査地点の場所を図2に示す。優占度はその植生が調査面積(4m²)の何%を占めているのかを表し、その大きさに応じて1~5段階で評価を行った。
