## 1926年に架設された鋼単純上路トラス橋横桁端部の疲労挙動

関西大学 学生員 ○和田健太 正会員 坂野昌弘  
 日本橋梁建設協会 正会員 夏秋義広  
 国土交通省 近畿地方整備局 増田寛四郎

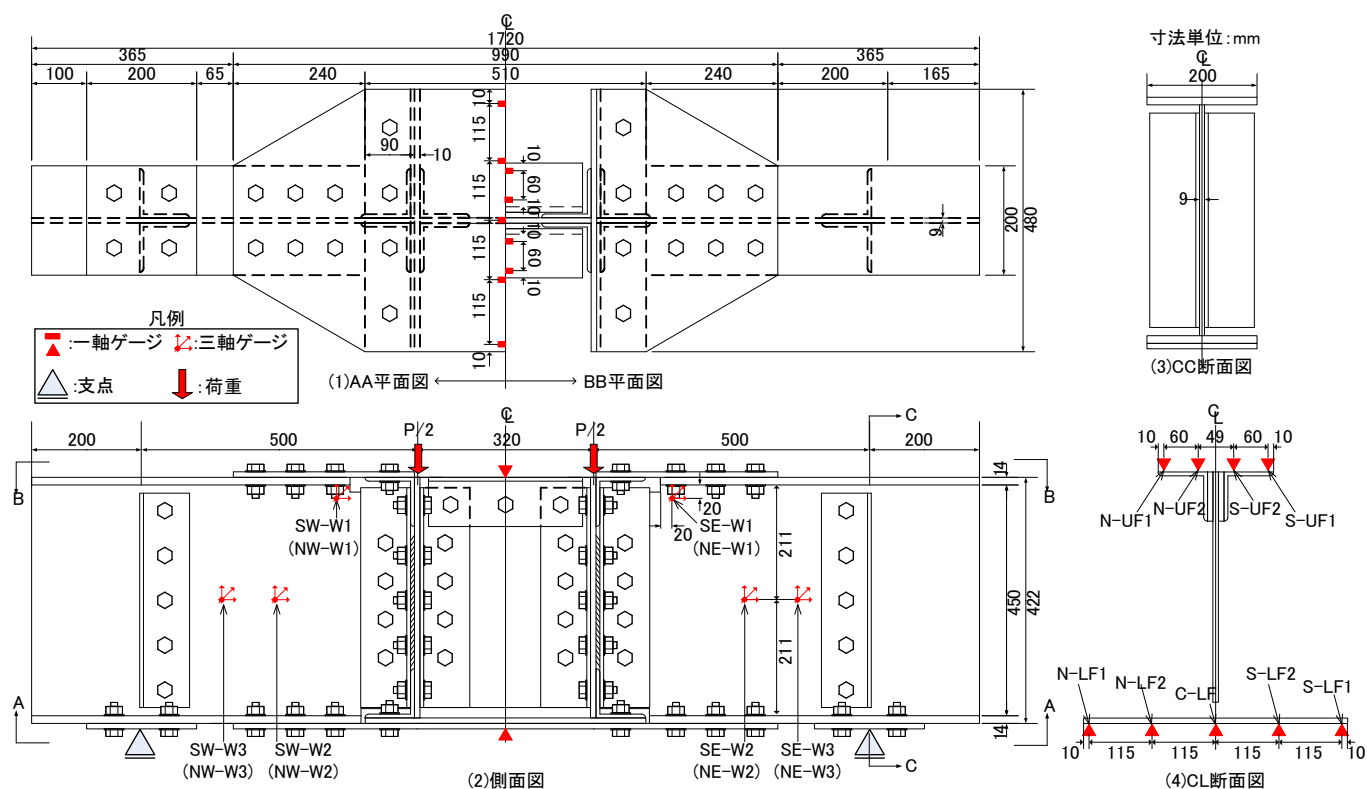
図 2. 試験体の形状と寸法およびひずみゲージ貼付位置

図2に試験体の形状と寸法、およびひずみゲージ貼付位置を示す。上弦材と横桁取合い部の構造を模擬した試験体を2体製作した。実橋はリベット継手であるが、試験体は高力六角ボルト(M20, F10T)を使用した。鋼材はSS400を使用した。実橋の応力測定

結果<sup>2)</sup>と比較するために実橋の応力測定位置と同位置に3軸ゲージを表裏で4枚貼付し、横桁ウェブのせん断応力を計測するために横桁の中立軸に3軸ゲージを表裏で8枚貼付した。また、上下フランジの曲げ応力を計測するためにゲージ長5mmの1軸ゲージを上フランジ(アングル材)上面に4枚と下フランジ下面に5枚をそれぞれ貼付した。

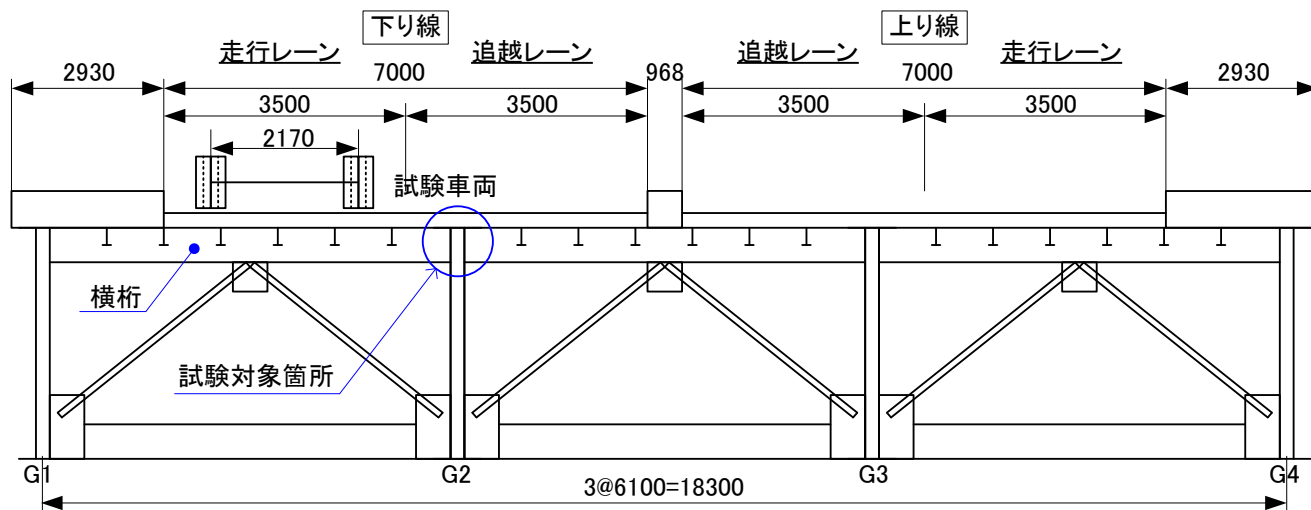
図 3. 実橋の载荷状況

図3に実橋の載荷状況を示す。実橋は上下線それぞれ走行と追越レーンを2本ずつ有する。試験体では実橋の構造を上下反転し、支点反力として荷重を載荷する。
