## 河川内鋼製橋脚に発生した腐食損傷の補修検討

河川内に建設された鋼製橋脚における橋脚内面及び外面に腐食による損傷が発見された。それらの損傷に対し、長期耐久性を確保することができる補修方法について検討した。

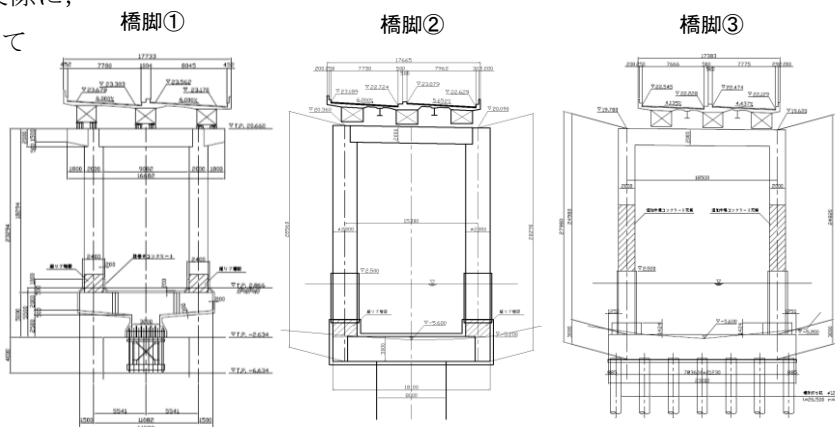
図-2 橋脚断面図（橋脚④は橋脚③とほぼ同一構造）

図-1 に位置図、図-2 に橋脚断面図を示す。橋脚①は護岸と一体構造であり、陸上部に建設されている。また、地中梁を有する構造となっており、建設当時、その内面に亜鉛陽極、外面にマグネシウム合金陽極（いずれも設計耐用年数 50 年）が設置された。橋脚②～④は、河川内に建設され、橋脚外面に板厚 28 mm の防食板が設置されている。また、橋脚②については、橋脚①と同様地中梁を有する構造であり、内面に亜鉛陽極、脚柱外面にアルミニウム合金陽極が設置されている（設計耐用年数不明）。また、橋脚③、④については、耐震補強として中詰めコンクリートが施工されたが、地中梁を有する橋脚①、②については橋脚内にリブ補強が施工されたため、現在でも地中梁内に進入することができる。

河川内の橋脚②～④の干満部では、防食板に平均 2mm 程度、防食板と橋脚本体の境界部に平均 4mm 程度の減厚量の腐食損傷が発生している。また、すべての橋脚外面気中部で、塗装の剥がれや腐食が発生している。

水中橋脚における飛沫部や干満部については、最も腐食しやすい部位であるが電気防食工が適用できない。したがって、橋脚②～④については、港湾構造物等において実績が最も多いペトロラタムライニング工法による被覆防食を行うことにした(図-5)。また、気中部の橋脚外面については、ふっ素樹脂塗料による塗替塗装を行うこととした。
