## 2011 年東北地方太平洋沖地震における宮城県内受水槽・高置水槽被害と地震動特性

茨城大学工学部 正会員 ○井上 涼介  
 FS 技術事務所 フェロー会員 坂井 藤一  
 (株) 日水コン 正会員 大峯 秀一

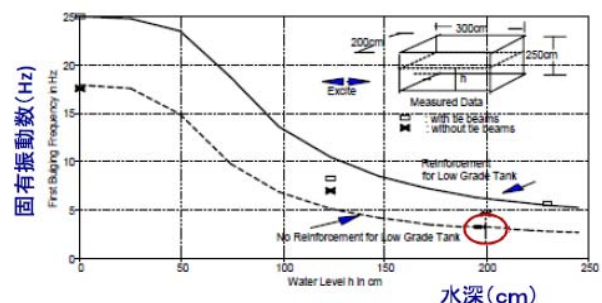
図 - 1 バルジング 1 次モード固有振動数 (箕輪, 2000)

図-1 で内部補強無、水深 200cm(側板高さの 8 割)の場合の  $f_1=4Hz$  程度から、固有周期  $T_1$  を 0.25s 程度とし、減衰定数  $h_1$  はとりあえず 5%とした。
