鋼床版有機繊維補強コンクリート舗装の追跡調査結果

首都高速道路株式会社 正会員 村井 啓太
 首都高速道路株式会社 正会員 佐藤 歩
 首都高速道路技術センター 正会員 仲野 孝洋
 首都高速道路技術センター 正会員 ○小林 明史

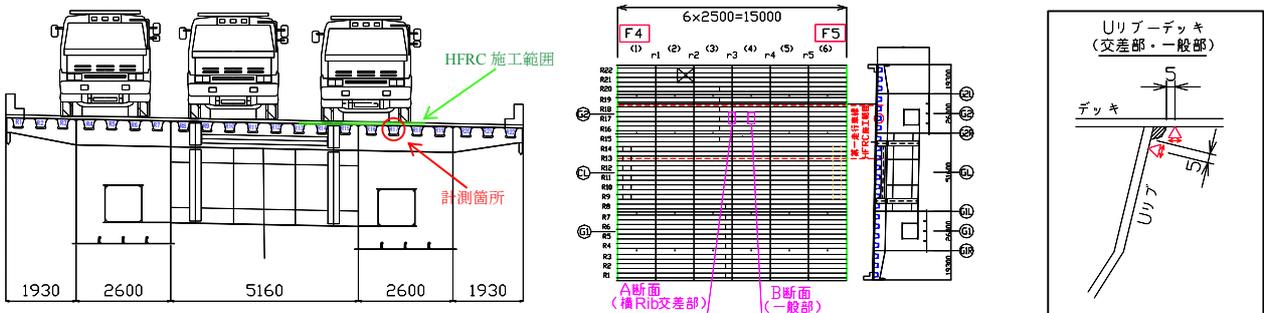
図-1 計測断面と着目箇所

対象橋梁は、橋長 330m の 3 径連続鋼床版箱桁橋であり、中央径間の中央部で計測を実施した。供用下、一般車両が通行している状態で電気抵抗式ひずみゲージにより、24 時間の動ひずみ波形を収録し、応力頻度解析を行った。計測箇所は、横リブ交差部 (A 断面) と一般部 (B 断面) にて計測を実施している。図-1 に計測

断面および着目箇所を示す。また、24時間の応力頻度解析結果から算出した各断面の補強前後における等価応力範囲 $\Delta\sigma_e$ を図-2, 図-3 に示す。頻度解析の方法はレインフロー法を用い、応力のスライス幅は1.0MPaとした。等価応力範囲の算出については、計測日時の交通量変動を考慮し、より平準な見地から比較することを目的として、1.0MPa以下の応力範囲を除去し算出した。表-1に補強直後と1年経過後における等価応力範囲を示す。応力値は、ほぼ同程度であり応力低減効果が変わらないことを確認した。

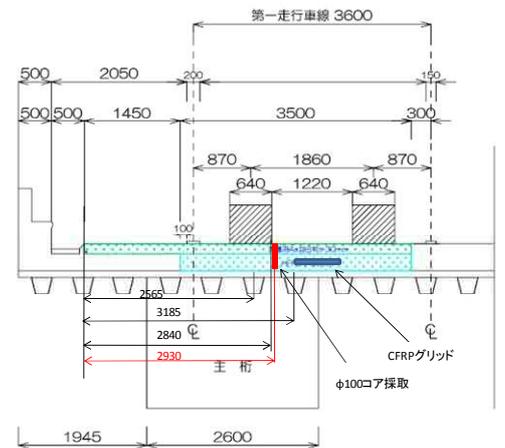
図-5 調査断面図

コア採取位置は、施工日の異なる箇所を選定し、工区境界の目地部および一般部(目地部から5m離れた位置)とした。

調査結果		
表層の目視調査		ひび割れ、ポットホールは生じてない。		
HFRCの目視調査		ひび割れは生じてない。		
コア番号		付着強度 (N/mm ²)	所見	
西行き	リブ間	コア1(目地部)	1.21	HFRC層の凝集破壊
		コア2(一般部)	2.61	"
		コア3(一般部)	2.10	"
