## 風車の荷重特性とタワー接合部の非線形性を考慮した 太鼓山風車タワー疲労破断原因の解明

東京大学大学院工学系研究科 社会基盤学専攻 学生会員 ○山崎 慈生  
東京大学大学院工学系研究科 社会基盤学専攻 正会員 石原 孟

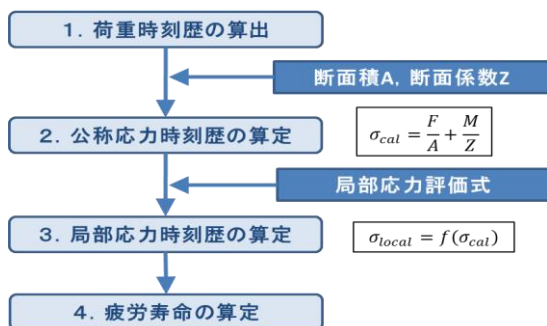
図4 疲労寿命評価フロー

算出されたタワートップに発生する軸力とモーメントの時刻歴から断面積および断面係数を用いてタワー破断部の公称応力 ( $\sigma_{cal}$ ) の時刻歴を算定することができるが、今回の事故ではタワー破断は応力集中の発生するフランジ直下の溶接止端部で発生したため、タワーの疲労寿命評価には公称応力を局部応力 ( $\sigma_{local}$ ) に換算する必要がある。この一連の流れを図4にまとめる。

溶接止端部に作用する局部応力を算定するため、ヨーベアリング、タワートップフランジおよびタワーを再現した FEM モデルを構築した (図5)。太鼓山風車ではヨーベアリングとタワートップフランジを接合するボルトの損傷 (最大 17 本) が確認されていることから、ボルト正常時とタワー東側ボルト 17 本損傷時について FEM 解析を実施し、公称応力と局部応力との関係の評価した。局部応力は引張応力が最大となる位置で評価し、ボルト正常時には引張最外縁であるタワー東側、ボルト損傷時にはボルト損傷端であるタワー東側から  $53.6^\circ$  位置とした。また、ボルトの損傷は剛結を解除することでモデル化した。FEM 解析の結果、図6に示すように、ボルト正常時には公称応力と局部応力の関係は線形であるが、ボルト損傷時には公称応力と局部応力の関係は非線形となり、またボルト損傷時にはボルト正常時の3倍程度の局部応力が発生することが分かった。

構築した局部応力評価式を用いてボルト正常時とボルト損傷時の局部応力時刻歴を算出し、太鼓山風車タワーの疲労寿命を算定した。その結果、タワーの疲労寿命はボルト正常時には21年であるのに対し、ボルト損傷時には3倍程度に応力変動幅が増加したことで、応力変動幅の約4乗に反比例する疲労寿命が極端に減少し、疲労寿命の推定値は0.25年(3.0ヶ月)となり、ボルト損傷時には疲労寿命が正常時の1/100程度まで減少することが分かった。またボルト損傷時の疲労寿命は、3号機のボルト損傷期間(17本損傷:約2ヶ月間、14本損傷:約3ヶ月間、合計約5ヶ月間)と一致したことから太鼓山風車タワーの疲労破断が接合部ボルトの損傷に起因すると考えられる。
