## 盛土や地盤の低強度での無被害例

元前橋工科大学 フェロー会員 ○那須 誠

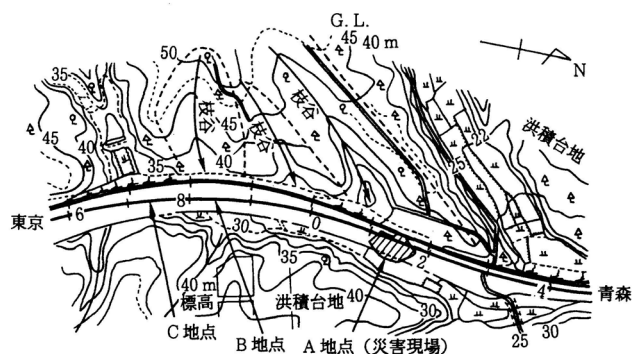
図-1 東北線盛土の崩壊位置図<sup>2)</sup>

1968年十勝沖地震(M=7.9)で、東北本線向山・三沢間で図-1のA地点で図-2に示すように盛土が大きく崩壊した<sup>1)</sup>。盛土は台地際にあり軟弱な谷底平野に跨ってつくられており、被害の顕著な所は昭和42年9月の豪雨災害の生じた地点と一致し、枝谷との交叉部にあたる。ここでは新盛土本体と押さえ盛土総てが地盤の基盤表面の急傾斜箇所、単一の腐植土層を含む軟弱層の上ののっており、盛土の崩壊も基盤表面の傾斜している方向に生じている。この付近で無変形だった、図-1のC地点の盛土は図-3に示すように比較的幅の広い沢にあるが、その地盤は腐植土からなる軟弱地盤である。しかも、その底面(洪積粘土質砂礫層からなる基盤の表面)がほぼ水平である<sup>1)</sup>。ここで上記の2つの盛土と地盤の強度は図-2, 3に示されているが、ともに極めて小さいことが分かる。

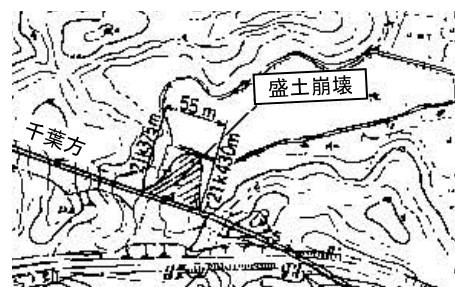
図-7 外房線盛土の崩壊位置図<sup>4)</sup>

1985年台風6号の影響で外房線土気・大網間の盛土が、図-7に示す位置で図-8のように崩壊した<sup>4)</sup>。この盛土は前後が切土で西側から東側にわずかに傾斜した谷地形で雨水の集中しやすい場所である。経年13年と比較的新しい盛土はシルト質ロームからなり  $N$  値は約4と比較的大きいが、地盤は幅60mで西側から東側に広がる谷地部の西端部にあり、厚さ約10mの表層は腐植土層を含んだ粘性土層で  $N$  値は10以下である。崩壊原因は梅雨による長雨と台風6号の豪雨の影響で盛土内の間隙水圧が高まったためと推定されている<sup>4)</sup>。しかし、この盛土は強度が比較的大きかったが、地盤に軟弱な腐植土層が存在していることを考慮すると崩壊前からの軟弱地盤の比較的大きい沈下や水平変位の発生によって盛土に不同沈下が発生し、それに伴って生じた亀裂に浸透水が貯留して崩壊に繋がったこと等も推察される。
