## 合成桁中間補剛材下端における疲労照査

西日本旅客鉄道(株) 正会員 ○入川 充夫  
西日本旅客鉄道(株) 正会員 丹羽 雄一郎

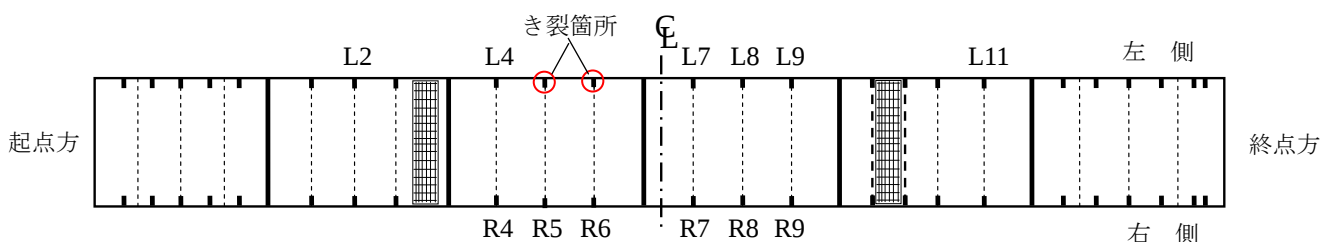
図 3 測定位置(平面図)

図 2, 3 に各項目の測定位置を示す。図 2 に示すように中間補剛材溶接止端部から下方に 10mm の位置におけるウェブの鉛直方向応力を 12 測点で計測し、中間補剛材下端の隙間と発生応力の関係を確認した。また、測定結果より、鉛直方向応力が高い 2 測点(L2,L11)について、疲労照査を行った。中間補剛材下端スカラップ部では応力集中により、公称応力での照査ができないため、5 連ゲージから求めた溶接止端部のホットスポット応力より疲労照査した。疲労照査を行った 2 測点に加え、鉛直方向応力が低い測点(L4)について、中間補剛材下端部近傍におけるウェブの面外加速度の測定を行った。
