## 床版と躯体橋梁部材の部分補修後の劣化曲線について

北海学園大学大学院工学研究科 学生員 ○工藤 正行  
 北海学園大学工学部社会環境工学科 正会員 杉本 博之

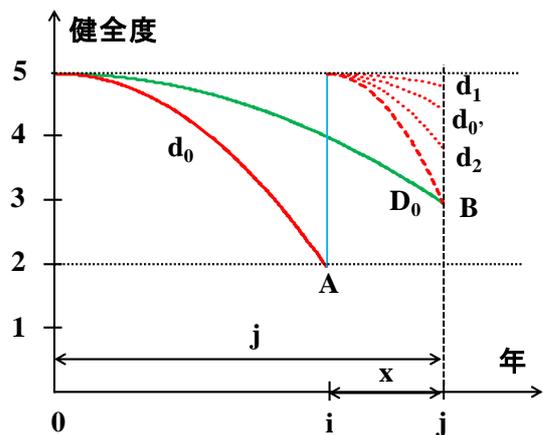
図-1 部分補修前後の劣化曲線

4. 部分補修前後の劣化曲線 図-1 は補修が行なわれた場合のある部材の補修前後の劣化曲線の概念図である。橋梁の新設から曲線  $d_0$  (赤) に従って経年劣化し、健全度が 2 となった  $i$  年に補修工事が実施されたとする。その時健全度は 5 に回復するとしているが、その後の劣化曲線が、図の  $d_0'$  ( $d_0$  と平行) ,  $d_1$ , あるいは  $d_2$  のどれをとるかは、中、長期の LCC を計算する上では重要な課題となる。

筆者らの以前の研究<sup>1)</sup>では、同一部材において、直前の補修が  $i$  年に行なわれ、その後  $x$  年経過した  $j$  年に点検が行われ評価が 3 になった場合、供用年の開始を  $i$  年とし点 B に至る赤の破線を想定し、供用年数を  $x$  年として早期劣化という判断をした。しかし、 $j$  年における同一部材内の損傷が、補修箇所と異なる箇所の損傷<sup>3)</sup>であれば、劣化曲線は図の緑の曲線  $D_0$  になると考えるべきである。この判断を正確にするためには、写真データも検討し損傷箇所を正確に把握する必要がある。そのために本研究では床版と躯体を対象とし、補修データ、補修前点検、補修後点検の評価、および写真を検討し、補修後の劣化曲線について検討を加えた。
