海岸近傍におけるニッケル系高耐候性鋼製橋梁模擬構造体の腐食部位係数

鉄道・運輸機構 正会員 藤原 良憲
 鉄道・運輸機構 正会員 徳富 恭彦
 JFE スチール 正会員 鹿毛 勇
 正会員 ○加藤 真志

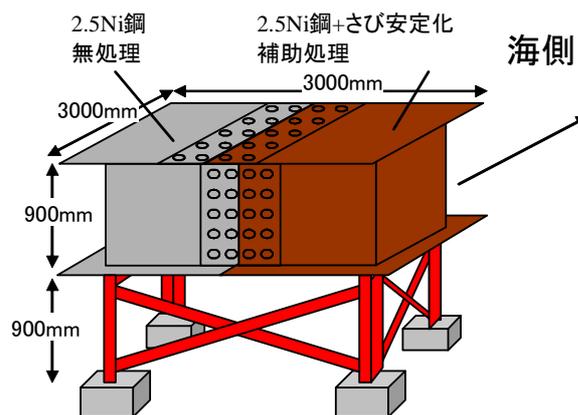
図 2 橋梁模擬構造体

調査は、実橋梁と同様に 2.5Ni 鋼を用い、海からの塩分の影響を確認するため、境川橋梁の北側に、東半面をさび安定化補助処理仕様、西半面を無処理仕様とした橋梁模擬構造体 (図 2) にて行った。調査項目は、外観観察、電磁式膜厚計による各部位の膜厚・さび厚測定、超音波による板厚計測、試験片曝露による重量測定を行った。また、JIS Z2382-1998 (ドライガーゼ方式) による飛来塩分量計測を 1 年間 (H21.11~H22.11) 実施した。
