## 高腐食性環境下の無塗装耐候性鋼トラス橋における腐食損傷の要因推定 (その2) —大気マクロ腐食環境調査—

九州大学大学院 フェロー会員 ○貝沼 重信 学生会員 道野 正嗣  
西日本高速道路エンジニアリング九州(株) 正会員 藤岡 靖 正会員 藁科 彰 高木真一郎  
西日本高速道路(株) 仲 健一

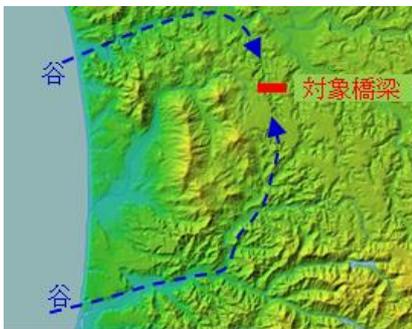
図1 対象橋梁の架設位置

**2. 腐食環境の評価方法** 対象橋梁は図1に示すように, 西側の海岸線から約5kmの北西方向の谷筋に架設されており, 周辺には温泉施設, ガスを排出している化学工場と廃棄物最終処分場が約5km範囲内にある. また, 架設地点は耐候性鋼材が適用可能となる目安の海岸線(太平洋沿岸部)から2kmを約3km超える地域<sup>2)</sup>に位置している. 対象橋梁は橋長365mの4径間連続(40+98+127+100m)の上路橋(箱桁+トラス)であり, その仕様は無塗装耐候性鋼である. この橋梁の諸元と温度・湿度センサ, 風向風速計, 飛来物質捕捉のためのガーゼ枠(ドライガーゼ法(JIS Z 2382))および飛来物質の方向別捕捉器の設置位置を図2に示す. 対象橋梁の橋軸方向の位置におけるマクロな大気腐食環境を評価するため, 温湿度センサをP1-P2, P2-P3およびP3-A2のスパン中央に位置する検査路と格点10および格点46の5ヶ所に設置した. 風向風速計については, 地形を考慮し, P3近傍の格点に設置した. また, 飛来物質捕捉のためのガーゼ枠は, P1-P2, P2-P3およびP3-A2のスパン中央と橋脚上の格点と箱桁部の5ヶ所の検査路に設置した. 飛来物質の方向別捕捉器については, P3近傍の格点に橋軸直角方向に位置する北と南に設置した. 温度・湿度センサ, 風向風速計および飛来物質の方向別捕捉器による調査期間は, それぞれ2012/12~2013/12(約1年間), 2013/8~2013/12(約5ヶ月間)および2013/7~2013/12(約6ヶ月間)である. 飛来物質捕捉のためのガーゼ枠については, スパン中央位置および橋脚上について, それぞれ2012/12~2013/12(約1年間)および2013/2~2013/12(約10ヶ月間)である. ガーゼにより捕捉した飛来物質は, アニオン(Cl<sup>-</sup>, NO<sub>3</sub><sup>-</sup>, SO<sub>4</sub><sup>2-</sup>), 必要に応じてカチオン(Na<sup>+</sup>, Ca<sup>2+</sup>, Mg<sup>2+</sup>)についてイオンクロマトグラフ法により分析した. 海塩や凍結防止剤由来の塩NaClについては, Cl<sup>-</sup>から換算することで算出した.
