高腐食性環境下の無塗装耐候性鋼トラス橋における腐食損傷の要因推定 (その4) —構造部位レベルの腐食性評価—

九州大学大学院 学生会員 ○道野正嗣 フェロー会員 貝沼重信
西日本高速道路エンジニアリング九州(株) 正会員 藤岡靖 正会員 藁科彰 高木真一郎
西日本高速道路(株) 内野雅彦

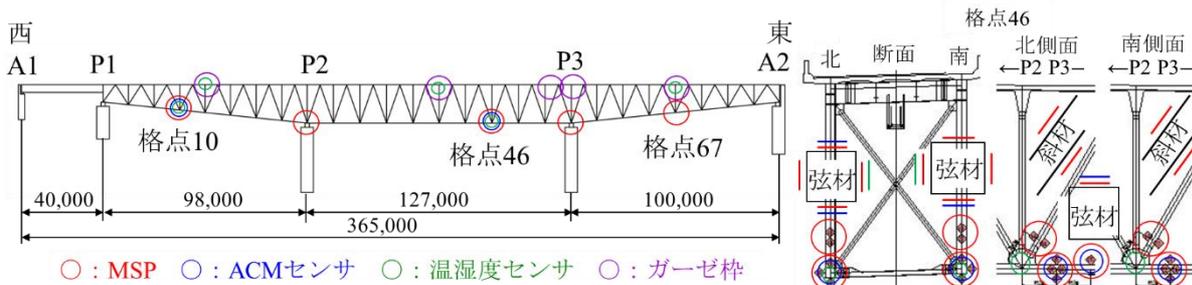
図 1 対象橋梁の諸元および ACM センサ等の設置位置

2. 腐食環境の評価方法 本研究では海岸線から約 5km に位置する無塗装耐候性鋼 4 径間連続 (箱トラス) 橋を対象とした。対象橋梁の諸元を図 1 に示す。腐食環境の評価に先立って、図 1 に示すように、JIS G 3106 SM490A と JIS G 3114 SMA490AW を用いた 60×60×3mm のアルミナブラスト処理 (ISO Sa2.5) した MSP (以下、それぞれ MSP-C, MSP-W), ACM センサ, 温湿度センサおよび飛来塩分量測定のためのガーゼ枠 (ドライガーゼ法 (JIS Z 2382)) を設置した。モニタリングの期間は、2012/12/3 から 2013/12/6 の約 1 年間とした。対象部位の腐食環境評価は、MSP の腐食生成物層の厚さ $t_{r,mean}$, 平均腐食深さ d_{mean} および ACM センサを用いて、文献 1) および 2) の手法に基づき行った。 $t_{r,mean}$ は電磁式デジタル膜厚計 (測定範囲: 0~10mm, 分解能: 1 μ m (0~999 μ m), 0.01mm (1~10mm)) を用いて測定した。 d_{mean} は、設置前と腐食生成物除去後の重量変化量に基づき算出した。ACM センサの出力は、10 分毎に計測・記録した。
