# さび安定化補助処理された耐候性鋼橋梁の詳細調査手法と補修仕様選定に関する調査研究 (その2) 腐食実態と補修計画

松江工業高等専門学校 正会員 ○松崎靖彦, 大屋 誠, 武邊勝道, 広瀬 望  
株式会社三建技術 正会員 三輪宏和  
日鉄住金防蝕株式会社 正会員 今井篤実, 石田和生, 佐野大樹

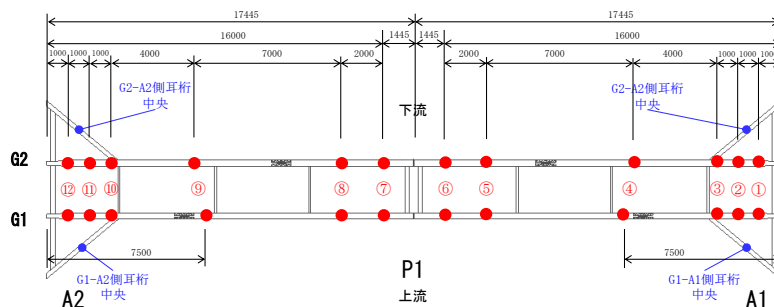
図 1 対象橋梁の測定位置

図 1 に RST 法測定位置を示す。G1 桁 A1 側の①～③の測定結果のイオン透過抵抗値とさび・被膜厚の関係を図 2 に示す。図 2 より, 外側(上流側)は良好なさび・被膜状態であるが, 内側(下流側)は, I-1 の異常を示すさびの領域に多くの測定結果が入っている。測定箇所の写真と I 評点の結果を図 3 と図 4 に示す。

赤字：主桁部調査対象位置  
青字：耳桁部調査対象位置
