## 腐食した鋼トラス橋から切り出した格点部の残存耐荷力に関する載荷試験

図-1 対象格点部 (P3d)

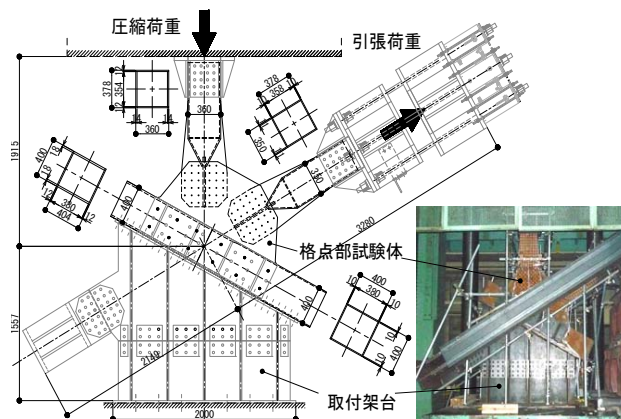
図-2 試験体と試験治具の概要 (単位: mm)

図-2 に試験体と試験治具の概要を示す。試験体のガセットプレートの計測板厚は 12mm である。載荷試験は、それぞれの斜材に圧縮荷重及び引張荷重を漸増載荷する 2 軸載荷とした。それぞれの荷重は、圧縮側および引張側の斜材の設計軸力が概ね同値であることから、両者の荷重増分は同じとした。引張側は、部材が弾性挙動内に収まる範囲として 1500kN を最大荷重とし、その後は 1500kN を保持した。圧縮載荷は 30MN 試験機にて、引張載荷は載荷治具に設けたジャッキを取り付けた自定式フレームにより行った。
