## 傾斜計による擁壁の変状計測の試み

## 1. はじめに

## 3. 設置状況

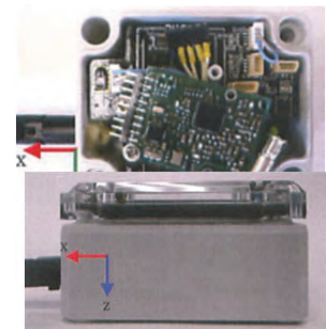
図 1 基準軸の方向

基準となる軸は写真に示すように, X 軸と Y 軸は水平方向, Z 軸は鉛直方向である. 単軸の加速度より角度を求めるのは  $\cos^{-1}$  により, また 3 軸の加速度より角度を求める場合の式を式(1)~(3)に示す. ここで, ZY-X は水平方向と加速度センサ X 軸との角度, XZ-Y は水平方向と加速度センサ Y 軸との角度, XY-Z は重力ベクトルと加速度センサ Z 軸との角度である.
