## アルカリシリカ反応による無筋コンクリート橋脚の変状と RC 巻き立てによる抑制効果

東日本旅客鉄道（株）構造技術センター 正会員 ○山田 章史  
 東日本旅客鉄道（株）構造技術センター 正会員 松田 芳範

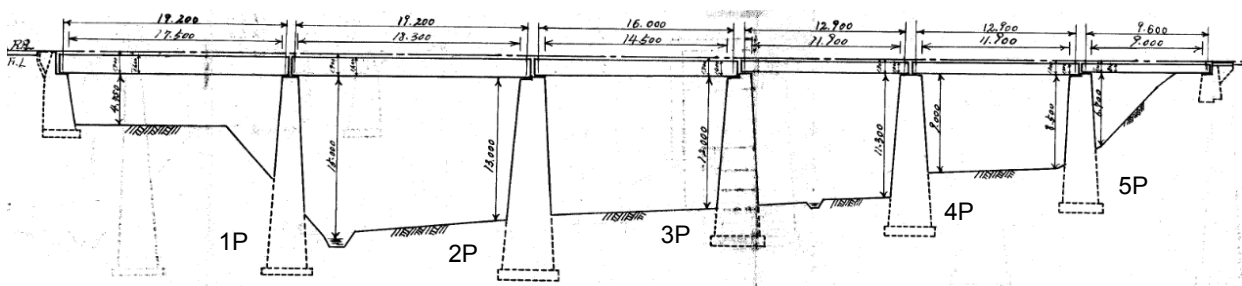
図-1 橋梁全体一般図

当該橋梁の全体一般図を図-1 に示す。当該橋脚は 1936 年に建設されており、いずれの橋脚も直接基礎形式の無筋コンクリートである。そのうち、1P 橋脚柱部に亀甲状のひび割れが全面に発生し、コンクリート塊のはらみ出しも確認された（写真-1、2 参照）。
