# 供用から 44 年経過した PC 桁の載荷試験報告

首都高速道路（株） 正会員 ○増井 隆  
（一財）首都高速道路技術センター 正会員 蒲 和也

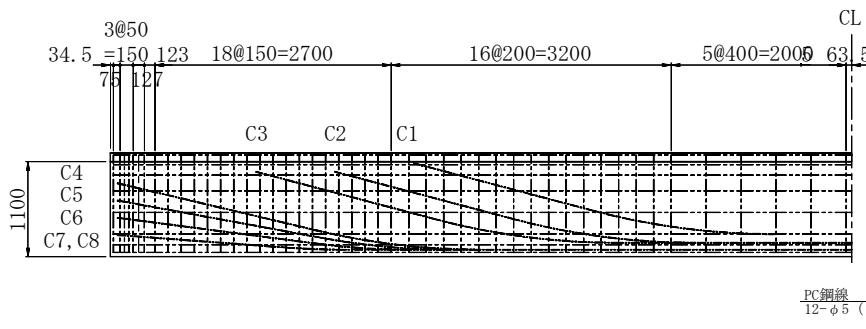
図 1 試験体

試験体は、昭和 43 年しゅん功の単純 PCT 型活荷重合成桁橋（ポストテンション方式）の主桁を利用した．試験体の諸元および構造図を表 1，図 1 に示す．

撤去に先立ち、試験体の接近目視調査および荷重車（25t）走行による応力計測を実施した。接近目視の結果は、かぶりコンクリート剥離による鉄筋露出やひび割れ、豆板などが確認されたが耐荷力や耐久性に影響を与えるほどの損傷ではなく、比較的健全な状態にあった。また、応力計測結果も TL-20 により設計された建設当時の設計応力度に対して 2 割程度の値であり、構造物として健全な状態であった。さらに 2012 年度、同様に撤去された PC 桁については耐荷力試験、疲労試験および材料試験等を実施し現在でも健全であるということを確認している<sup>1)</sup>。
