## 塩害環境下における亜鉛アルミニウム合金めっき検査路の耐食性

東日本高速道路株式会社 正会員 ○北浦美涼 正会員 東田典雅 正会員 市川翔太  
 (一社)日本溶融亜鉛鍍金協会 非会員 前山雅博 諸岡俊彦 阿部真丈 柴山 裕

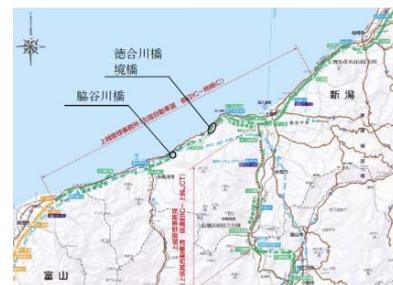
図1 調査場所

北陸自動車道糸魚川IC～名立谷浜IC間の徳合川橋、境橋、脇谷川橋の3か所で、図1のようにいずれの橋梁も日本海に面し、海岸線から200m程度の谷間に架けられ、冬季は強烈な海からの季節風に晒される。JIS Z 2381に従って計測した徳合川橋検査路上の飛来塩分を図2に示す。他の海岸地域(伊良湖海岸より30m)での測定結果と比較し、この地域の海塩粒子濃度が極めて高いことがわかる。
