## 長期供用した LNG タンク 基礎鋼管杭の経年劣化による減肉量調査

大阪ガス株式会社 正会員 ○新村 知也  
 大阪ガス株式会社 正会員 西崎 丈能  
 大阪ガス株式会社 正会員 大西 俊輔

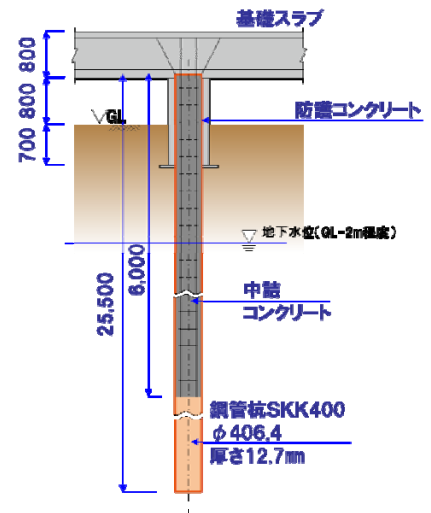
図 1 杭構造図

調査を実施した LNG タンクは 1972 年に運用を開始し、2011 年に運用停止されるまで 40 年間供用された。基礎は鉄筋コンクリート製スラブ（厚さ 0.8 m、直径 48.0 m）、及び 496 本の鋼管杭（上杭：長さ 12.0 m、杭径 406.4 mm、板厚 12.7 mm、材質 SKK400、下杭：13.5 m、杭径 406.4 mm、板厚 9.6 mm、材質 SKK400）で構成されており、腐食対策として 2mm の腐食しろを考慮していた。杭の構造図を図 1 に示す。LNG（-162℃）の冷熱が地盤に直接伝達されないように高床式としており、突出杭となっている。また、突出部には LNG が万が一漏えいした場合、直接冷熱が鋼管杭に作用しないように地上部、及び GL-0.7m まで防護コンクリートが設置されている。本構造物が設置されている箇所は埋立地であり、地下水位は GL-2m 程度である。また、1974 年より、タンクの中心から約 70m 離れた四方に電極を設置し、外部電源方式による電気防食を実施していた。

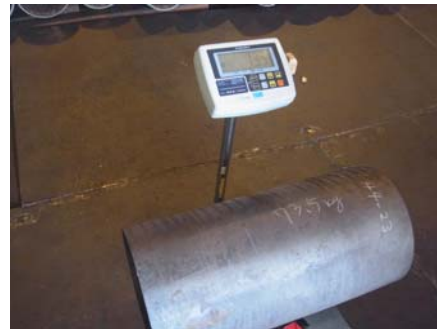
写真2 重量測定状況

図 2 に杭伏図、及び調査対象杭を示す。引き抜いた杭（写真 1）のうち、31 本（総数の 6%）を調査対象とし、うち 25 本は地下水位の影響、酸素の供給の影響が相対的に大きい杭頭部（杭頭から 6m までの範囲とした。）を調査対象とし、6 本は全長を調査対象とした。肉厚の測定方法は、減肉量の平均的な傾向の把握のため、1m 程度毎の単位長さ管に杭を切断・端部整形（写真 2）し、重量、鋼材密度、供試体長、及び外径を測定し、平均的な減肉量を算定した。また、マイクロメーターによる測定（単位長さ管に対して、45°毎に上端、下端で 8 箇所の計 16 箇所）も実施し、両者の相関性を確認した。図 2 に緑色丸囲いの A、B、C で示す杭は、pH 値を杭頭から 3、10、17、25m の位置で測定した。pH 値は杭の引抜き直後に、表面に付着した土を落とした後に、蒸留水を噴霧しリトマス試験
