## アスファルト舗装の深さ方向におけるアスファルトの劣化に関する一考察

東亜道路工業株式会社 正会員 ○小林 真依, 村山 雅人  
 中央大学 理工学部 正会員 平戸 利明, フェロー会員 姫野 賢治  
 東日本高速道路株式会社 正会員 高橋 茂樹

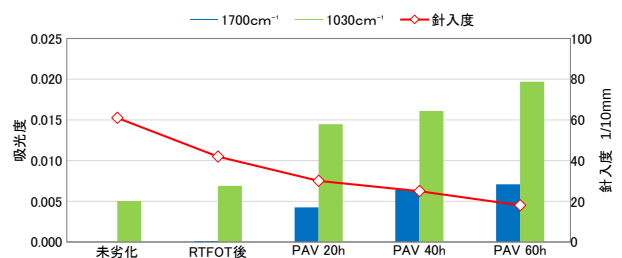
図-1 促進劣化試験によるバインダ性状の変化

図-1 に、測定した結果を示す。PAV20 時間としたサンプルまで針入度は急激に低下し、その後は緩やかに変化していくことがわかる。赤外分光分析で着目したのはイオウ酸化物(S=O)の吸収を示す  $1030\text{ cm}^{-1}$  とカルボニル基(C=O)の吸収を示す  $1700\text{ cm}^{-1}$  のピークであり、これらが増加することによりアスファルトの酸化劣化が進行したものと考えられる。促進劣化させた試料について、各波数で見ると  $1030\text{ cm}^{-1}$  では未劣化のアスファルトについてもある程度の吸収が認められ、RTFOT や PAV により促進劣化させることによりその値は大きくなる。 $1700\text{ cm}^{-1}$  では未劣化や RTFOT 後までのアスファルトではほとんどその値を確認できないが、PAV の時間を長くすることで吸光度が急激に大きくなることわかる。

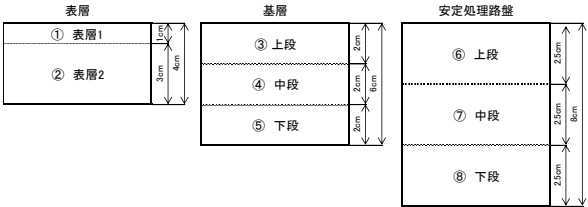
図 - 2 試料の採取方法

したのち、図-2 に示すように、表層、基層、安定処理に切り分けたものからアスファルトを抽出した。72 工区の一部の試料ではアスファルト安定処理層あるいは基層の空隙が大きく、切断すると形状を維持できず、写真-1 の安定処理下段のように崩れてしまうものもあった。
