## グースアスファルトを用いた PC 桁埋設ジョイントの損傷原因の推定

阪神高速道路（株） 正会員 ○岡本 信也，井口 祐樹  
 阪神高速技術（株） 木下 孝樹  
 大成ロテック（株） 正会員 瀧口 高

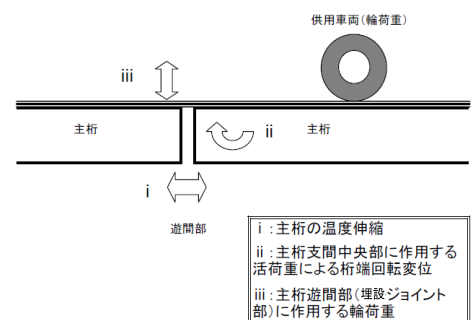
図-2 橋梁端部の変形概念図

一般に橋梁端部に生じる変形は、次の3つの変形要因と考えられる。（図-2）

- i) 主桁の温度伸縮
- ii) 主桁支間中央部に作用する活荷重による桁端部の回転変位
- iii) 主桁遊間部（埋設ジョイント部）に作用する輪荷重

これらの各要因のうち、量的にもっとも大きな変形を与えるのは、i)であり、他の要因は、量的には小さいものと考え、埋設ジョイントには、i)を吸収する機構を検討し、実橋に適用しながら並行して開発が行われた。
