### IRI(10)を活用した路面管理手法の検討

西日本高速道路(株) 中国支社広島高速道路事務所 正会員 ○天雲 宏樹  
 西日本高速道路(株) 中国支社広島高速道路事務所 中井 拓郎  
 西日本高速道路(株) 中国支社事業調整部技術計画課 下谷 幸一  
 西日本高速道路(株) 中国支社保全サービス事業部保全第二課 正会員 米未 哲之  
 西日本高速道路 エンジニアリング中国(株) 調査設計部調査設計第三課 奥谷 敏雄

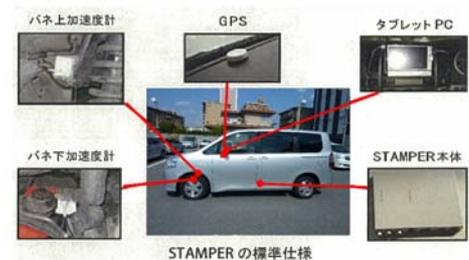
写真-1 STAMPER 設置状況

IRI(10)の測定は、山陽道 河内 IC～岩国 IC 間の走行車線の 177 km・車線において実施した。測定にあたっては、加速度計を用いた簡易 IRI 測定機 (STAMPER : 写真-1) により測定を実施した。

STAMPER は、測定車両前輪の片側のバネ上とバネ下に加速度計を取り付け、車両走行時にそれら加速度計により測定される加速度波形からプロファイルを求め、IRI を算出するものである。

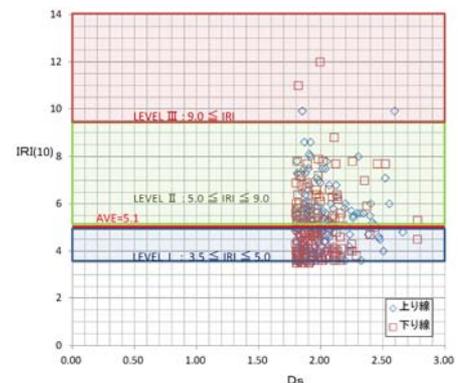
図-3 広島(高)管内の IRI(10)-Ds 値

広島(高)管内の Ds が 1.8 以上の箇所について、IRI(10)のデータを抽出した。抽出した箇所の IRI(10)の平均値は 5.1 であった。当面補修する必要のある箇所が含まれる IRI(10)の値を求めると  $IRI(10) \geq 5.0$  であったことから、これを当面補修する必要のある箇所の IRI(10)の目安とした。

更に、 $IRI(10) \geq 9.0$  の箇所は広島(高)管内で 4 箇所あり、各箇所とも走行時、大きな段差を感じる箇所であったため、調査実施後、緊急補修を実施した。

したがって、当面の補修対象箇所の内、更に緊急度の高い箇所として、 $IRI(10)=9.0$  をその境界の目安として設定した。以上より、IRI(10)評価のレベルを表-2 に示す 3 つに分けた(図-3)。レベル II の路面状況例を写真-2 に示す。
