塩害と ASR 劣化が進行したラーメン式橋台の補修・補強設計

株式会社 オリエンタルコンサルタンツ 正会員 ○九鬼裕之
 // 正会員 田口靖朋

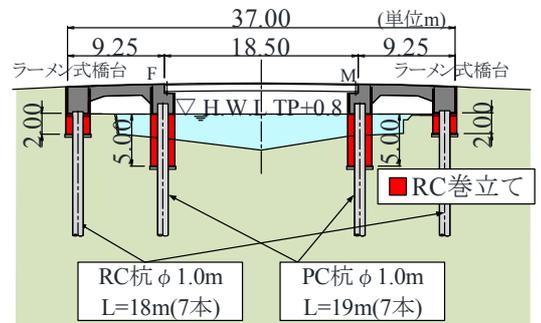
図-1 橋梁側面図

本橋の橋梁諸元を表-1に、橋梁側面図を図-1に示す。本橋は海上運河部に架かり昭和 55 年に供用された道路橋である。橋長 18.5m, 幅員 30.8m(13 主桁), 桁高 0.64m で、下部工純かぶりは 70mm であった。
