## 東海道新幹線下路トラス橋中間補剛材溶接部の変状検査その2

東海旅客鉄道(株) 正会員 ○中越 正幸  
東海旅客鉄道(株) 井上 良博

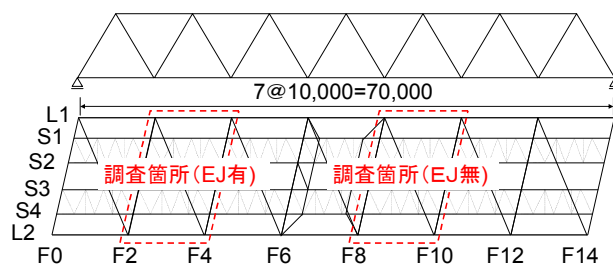
図-1 EJ有無による調査箇所(2連目)

過去の調査<sup>1)</sup>では、変状が発生した 2 連目の F2-F4 間には伸縮継目(以下 EJ という)が敷設されており、列車通過時に、横ぶれによる面外振動が大きくなることが考えられたが、EJ の有無に関係なく低いことが確認できた。さらに同箇所の溶接寸法を調査した結果、全て施工寸法を満足(当該橋りょうは脚長 5mm、のど厚 3.5mm 以上)しており、き裂の先端応力も全振幅で 10MPa 程度と(疲労等級は F 等級で疲労限 46MPa<sup>2)</sup>) 疲労限以下で小さく、補強リブの効果により応力が抑えられている。

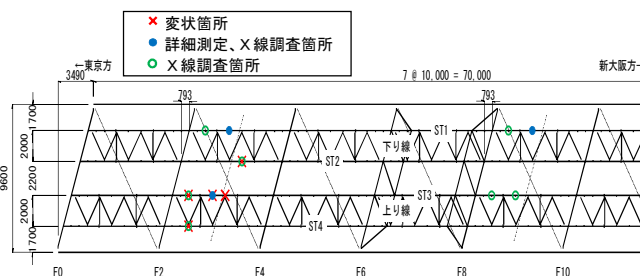
図-2 調査箇所(2連目)

対象箇所は前回の調査<sup>1)</sup>同様に、変状が発生した 2 連目の F2-F4 間を対象とし、上下線で調査を実施した。また、同箇所には EJ が敷設されており、列車通過時の影響が考えられるため、EJ 箇所およびレール溶接部のない F8-F10 間を比較対象として調査した(図-1)(図-2)。

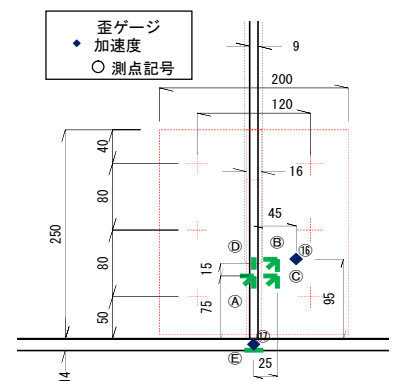
図-4 応力測定

補強リブの効果確認を検証するため、補強リブを一時的に撤去し、応力の変化を調査した。選定箇所については、EJの影響調査結果をもとに変状の発生位置や発生応力等を加味して選定し、縦桁腹板の面外振動については、ひずみゲージを腹板の表裏に貼付け測定を行った(図-4)。さらに補剛材下端部を基点に折れ曲がる確認として、加速度計を用いて補剛材の折れ曲がり具合を把握した。

き裂発生方向である鉛直方向の応力は、補強前後で 図-5 加速度測定  
の応力値は明らかに変化しており、補強前は 45MPa 程度(図-6)であったものに対し、補強後は 5 MPa 程度(図-7)と  
補強リブの効果により応力度が大幅に低減されていることが確認できた。また、鉛直方向は面外曲げ応力が卓越して  
おり、補強リブによる鉛直方向応力度の低下は、面外曲げ応力の抑制によるものと考えられる。
