## 列車挙動を考慮した構造物連続箇所の軌道整備

東海旅客鉄道株式会社 正会員 ○伊藤 俊介

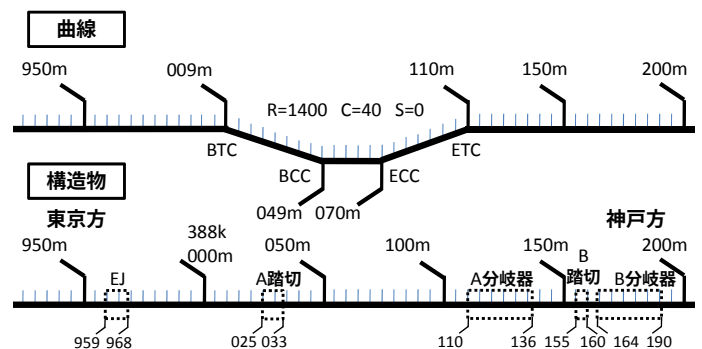
図-1 本研究の対象区間の構造物・曲線

本研究では軌道弱点箇所となりうる EJ、踏切、分岐器が連続する箇所であり、乗り心地レベルで 94dB の“悪い”を記録した図-1 に示す区間を選定し、乗り心地悪化の原因を究明し、列車挙動を考慮した軌道整備を行った事例を報告する。
