蛍光 X 線を用いた塩害撤去桁の塩分濃度分布調査

(独)土木研究所 正会員 〇松沢 政和 木村 嘉富 本間 英貴 廣江 亜紀子

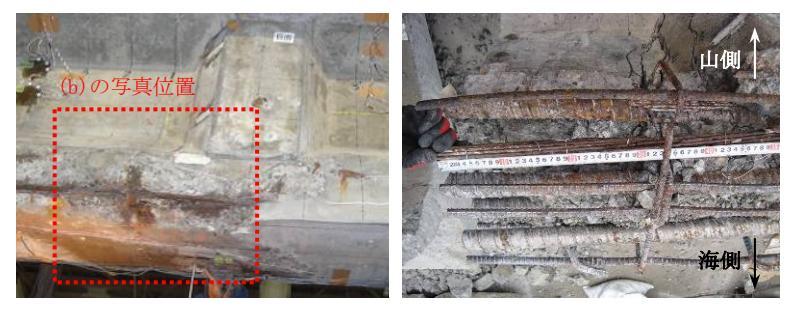
図-1 標準断面

梁諸元を示す。過去2度の詳細調査にて塩害に よる鋼材腐食に起因する剥落や浮きが桁全体 に確認され,はつり調査において全 PC 鋼材 8 本のうち,2本にて一部素線破断が確認された。 そのため、ライフサイクルコスト(LCC)比較 により架替えが優位と判断され,供用から 38 年経過した後撤去された。本調査は、撤去され た主桁のうち、第1径間の支間長 19.2mの G1桁(海側)を用いて実施した。対象桁の 標準断面を図-1に示す。

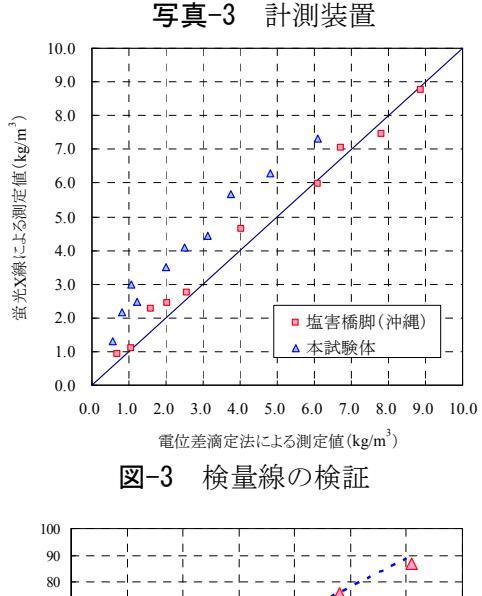
検量線の適用性について検証した結果を図-3 に示す。同図には別途 研究対象としている沖縄県の塩害橋脚から採取した粉末試料の結果も あわせて示す。図から明らかなように塩害橋脚については概ね相関が得 られたが、本試験体についてはある規則性があるものの乖離が生じたこ とから図-4 に示すように検量線を補正した。補正した検量線を用いた 蛍光 X 線による計測結果を図-5 に示す。下フランジ隅角部からウェブ 側面に渡る山側の濃度が高い結果であった。特に山側の下フランジ隅角 部付近において最大 7.8kg/m³と高い濃度が確認され,図-2の損傷図や 写真-4(b)の鋼材の腐食状況と相関が確認された。また、シース内のグ ラウトも計測したが、山側最下段の PC 鋼材を除き、周囲の濃度より低 く、シースにより塩分の侵入が遮断されていたことが分かる。
