### 赤外線熱計測によるトンネルコンクリートの浮き・はく離調査手法の検討

清水建設(株)		正会員	○久保昌史
東京地下鉄(株)	正会員	小西真治	正会員 川上幸一
(株)メトロレールファシリティズ		小松正典	沢田秀樹
(株)保全工学研究所		正会員	中山聡子

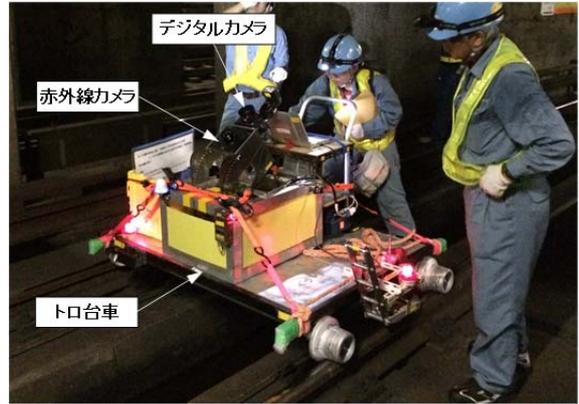
写真-1 上床版撮影状況

- ①打音調査が未実施な路線内の約2kmの範囲を選定
- ②全体の上床版およびハンチ部を赤外線カメラで撮影し(写真-1)、コンクリート表面の温度分布の傾向を把握
- ③坑口や換気口、駅舎からの距離等から特徴的な温度条件を示す13地点を選定し、側壁・天井の範囲の浮きを検出
- ④側壁部において浮きが見られる4地点を選定
