J R 東海在来線の分岐器保守管理の取り組み

東海旅客鉄道株式会社 正会員 ○原 幸一郎
東海旅客鉄道株式会社 杉森 充

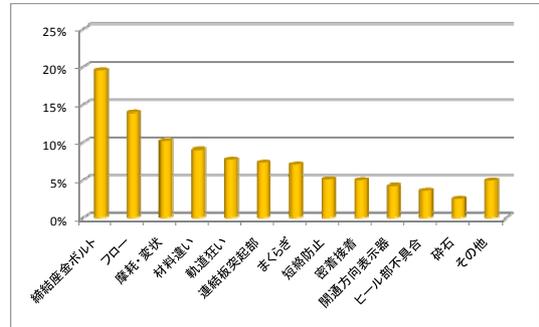
図-1 調査箇所の不具合割合

5年間をかけた実施した分岐器ウォッチングでの不具合項目は全部で4,251点にのぼった。その内容及び割合は図-1のとおりである。

分岐器は、その使用環境等により状態が異なるため、一様に評価することは出来ないが、不具合の項目としては、「締結、座金、ボルト類」が20%と最多であり、次いで「レールフロー」「摩耗・変状」「軌道狂い」の順に多く発生しているという結果を得た。そこで、分岐器ウォッチングにおいて原因分析と対策を実施した3項目の事例について紹介する。
