### 飛川橋の損傷付与実験～橋の健全度診断に向けて～

舞鶴工業高等専門学校専攻科 学生会員 ○仮谷 允昌  
 舞鶴工業高等専門学校 正会員 玉田 和也  
 長岡技術科学大学 正会員 宮下 剛

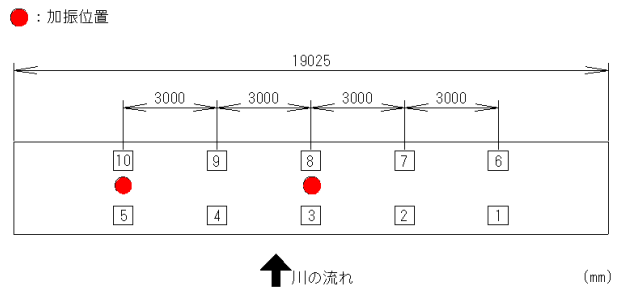
図 - 1 加振位置とセンサ配置

本実験の振動計測には、日本航空電子工業株式会社製の1軸加速度計JA-MIS（サンプリング周波数1000Hz）を用いた。計測方法は常時微動測定15分間とし、これに加え人力加振も実施した。センサ配置と加振位置を図-1に示す。センサは主桁直上の位置で、支間を6等分する場所に設置した。次節で説明する損傷ステップごとに振動計測を行った。計測日は2014年3月28日、29日の二日間で行い、天候は晴れ、気温は28日(STEP0～STEP8)が12℃～24℃、29日(STEP9)は18℃～22℃であった。

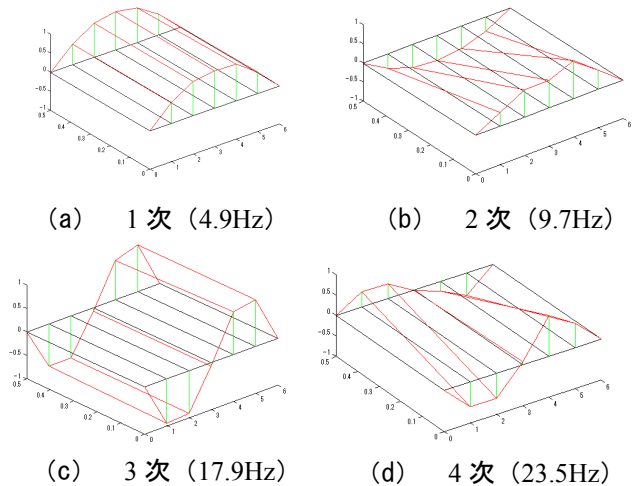
図 - 7 モード図 (STEP0)

損傷ステップごとの振動計測より得られた加速度波形をピークピッキング法によってモード形状を同定し、その時のパワースペクトルのピークを読み取りモードごとの固有振動数とした。STEP0 におけるそれぞれのモード形状を図 - 7 に示す。また、固有振動数を STEP0 の値で正規化したグラフを図 - 8 に示す。下フランジの損傷は 2 次モードを除き、減少傾向にあることがわかる。

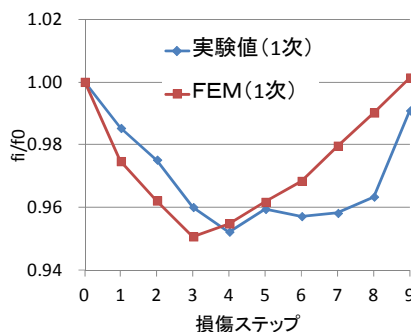
図 - 9 FEM 解析との比較

図 - 9 は、1 次モードに着目し FEM 解析と実験値の比較を示すグラフである。STEP3 までは実験値と FEM 解析の固有振動数の変化は概ね一致している。STEP4 に着目すると、FEM 解析では STEP3 に比べ固有振動数は増加しているが、実験値では低下していることがわかる。

1 次モードに着目すると、STEP3~STEP4 にかけての変化の傾向が一致しなかった。その原因は、重機で床板を破壊する際、鋼桁とコンクリート床版の合成効果が部分的に失われたことが考えられる。

STEP5 と STEP9 との間での変化の傾きが FEM 解析とほぼ一致している。よって、塩害やアルカリ骨材反応によるコンクリート床版の劣化も振動計測により確認できると考える。

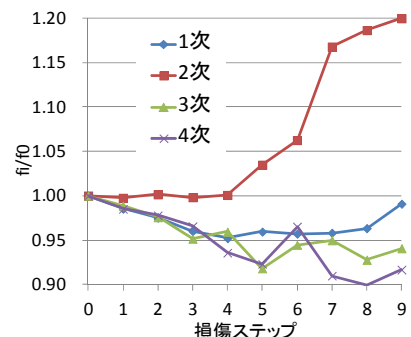
図 - 8 各損傷ステップの固有振動数の変化

2 次モードを除くと、下フランジの損傷に伴い固有振動数は減少することがわかった。よって、腐食等による鋼桁の損傷を振動計測により、確認することができる。<sup>1)</sup>
