沈埋トンネルにおける点検ロボットの適用

| 首都高技術株式会社 | 正会員 | ○多田 恵一 |

1. 背景および目的

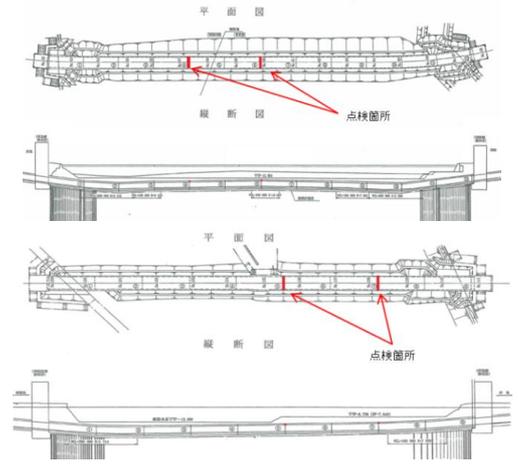
図-4 点検箇所図

点検箇所図を図-4 に示す. 点検対象である川崎航路トンネル 7 継手及び多摩川トンネルの 10 継手の内, 各 2 継手を抜き取りで抽出し点検した. 写真-1 に示した点検用ロボットを天井函体継手に設置し, 走行と同時に天井, 前方及び後方視点の三方向のビデオカメラで撮影して天井函体継手部を点検した.

(上:多摩川トンネル, 下:川崎航路トンネル)
