ダム建設により大気マクロ環境が変化した鋼上路トラス橋の部位レベルの腐食性評価

九州大学大学院 学生会員 ○道野 正嗣
九州大学大学院 フェロー会員 貝沼 重信
西日本高速道路エンジニアリング九州㈱ 非会員 板井麻理子

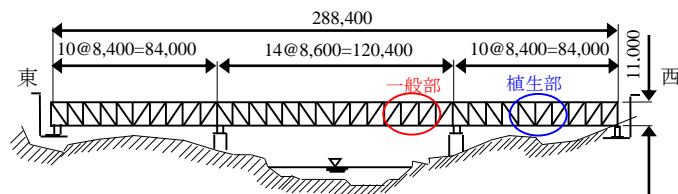
(a) 対象橋梁の諸元

対象橋梁は海岸線から約 1.5km の飛来海塩環境下に位置 (Lat.26°47' N, Long. 127° 93' E) する鋼上路トラス橋である。対象橋梁の諸元を図 1 に示す。本研究では植生の有無が各部位の腐食性に及ぼす影響を検討するため、一般部と植生部に着目した。腐食性評価に先立って、一般部と植生部の下弦材、横構および垂直材に MSP (JIS G 3106 SM490A, 60×60×3mm, アルミナプラスト処理 (ISO Sa2.5)), ACM センサおよび温湿度センサを設置した。一般部と植生部の検査路には、飛来塩分量測定のためのガーゼ枠 (ドライガーゼ法 (JIS Z 2382)) を設置した。片面腐食させた MSP の平均腐食深さ d_{mean} は、腐食生成物除去後の重量減少に基づき算出した。なお、ACM センサの出力については、その出力を 10 分毎にモニタリング・記録した。腐食環境のモニタリングは、ダム建設前の 1 年間 (2010 年 5 月～2011 年 5 月) とダム建設後の 1 年間 (2013 年 2 月～2014 年 2 月) の両期間で行った。
