過酷な環境下で暴露された高力ボルト摩擦接合継手部の腐食形態に関する調査

宮地エンジニアリング(株) 正会員 ○山下 修平, 大塚 恵
琉球大学 正会員 下里 哲弘, 有住 康則
木更津工業高等専門学校 正会員 田井 政行

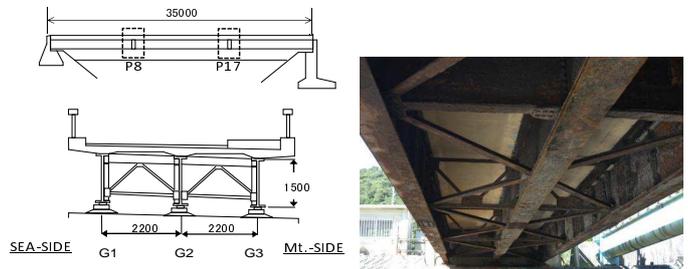
図1 橋梁一般図 写真1 橋梁外観図(桁下より)

当該橋梁は、1981年に架設された橋長35.0m、幅員6.4m、3主桁のRC床版耐候性橋梁である。架橋位置は、高温多湿で腐食促進因子の一つである飛来塩分量が多く、過酷な腐食環境下にある沖縄地区に位置していた。約28年間過酷な腐食環境下で曝露されたのち、桁端部の著しい腐食損傷により一部部材が破断し2009年に自然崩落した²⁾。図1及び写真1に、本研究で摩擦接合継手部を検証した橋梁を示す。
