構造ひび割れを受けた RC 床版の補修および補強対策の検討

(株)エイト日本技術開発 正会員 ○篠原 聖治
 (株)エイト日本技術開発 正会員 小野 和行
 (株)エイト日本技術開発 飯盛 保孝

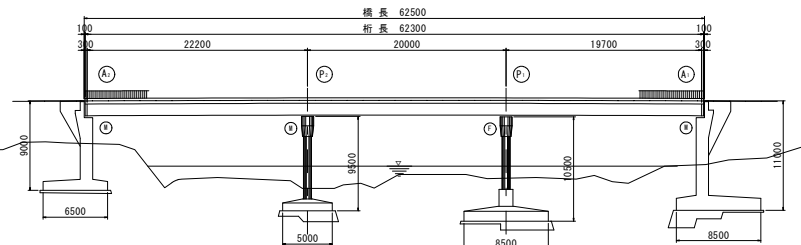
図-1 橋梁概要図

国道に架橋され供用後 33 年経過する 3 径間連続 鈹桁橋 (図-1) において, RC 床版に 2mm 程度の段差のある橋軸方向ひび割れが認められた (写-1)。本稿は, この RC 床版のひび割れについて品質試験と構造検証により損傷要因を分析し, 補修・補強対策を策定した事例を紹介するものである。
