腐食した高力ボルト摩擦接合継手部の性能照査

中日本ハイウェイ・エンジニアリング名古屋 ○ 橋 吉宏 石川裕一
中日本高速道路 金沢支社 森山 守
長岡技術科学大学 長井正嗣 岩崎英治 宮下 剛

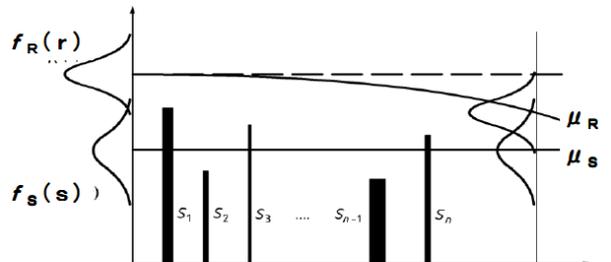
図-2 劣化進行のイメージ

建設時から劣化が進むイメージを図-2に示す。荷重作用分布 $f_s(s)$ と部材抵抗分布 $f_R(r)$ が交わることで破壊を生じ、時間の経過で損傷が進むと破壊確率は高まっていく。性能関数 Z を $Z = f_R(r) - f_s(s)$ で定義すれば、 Z の平均値 μ_Z は $\mu_Z = \mu_R - \mu_S$ で表される。 $f_R(r)$ と $f_s(s)$ はそれぞれ標準偏差 σ_R と σ_S を有し、 $\sigma_Z = \sqrt{\sigma_R^2 + \sigma_S^2}$ とすれば、信頼性指標 β は $\beta = \mu_Z / \sigma_Z$ で定義される。
