東北地方太平洋沖地震津波による陸閘等の被災と更新・維持補修における課題の整理

国土交通省国土技術政策総合研究所 正会員 ○浅井 正

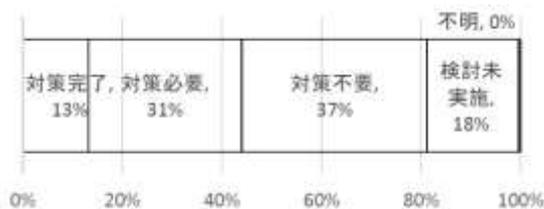
図-2 陸閘等の耐震化の実施状況 (東北地方)

図-2は平成26年3月現在での東北地方における陸閘等の耐震化の実施状況を示す。耐震化対策が完了した施設は全体の13%であり、今後対策の必要な施設は検討が未実施の施設とあわせると49%である。このため、陸閘の約1/2が補強とあわせて耐震化対策を実施することが必要である。

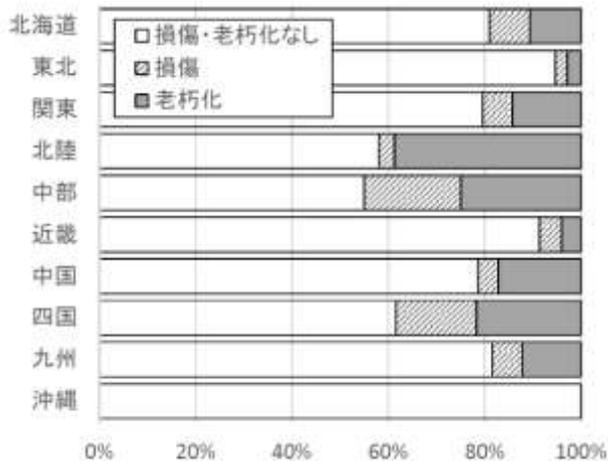
図-3 陸閘等の健全度の状態

図-3は陸閘等の健全度の状態を示している。健全度が確保されていない施設については、その原因が損傷によるものと老朽化によるものとに分けて回答を求めている。なお、各地方の施設の設置箇所数は、図-1と同じである。

損傷・老朽化なしの施設は、日本海側では北陸地方が約58%で一番少ない。太平洋側では中部地方(約55%)及び四国地方(約62%)が少ない。

北陸地方では老朽化した施設が約39%であり、破損した施設(約3%)と比べて多い。老朽化した施設の構造形式の内訳を見ると、ほとんどが角落し形式の陸閘である。扉体等の構造部材が冬季風浪等により老朽しているものと考えられる。

中部地方、四国地方でも老朽化した施設の割合(それぞれ約25%, 約22%)が一番多いが、損傷した施設

(それぞれ約20%, 約17%)も同程度存在する。構造形式の内訳を見ると、中部地方では引き戸形式の陸閘の破損が多い。四国地方では引き戸形式、開き戸形式の陸閘のほか、スライド形式、ローラ形式の水門も含まれている。これらの施設の扉体や機械装置等が台風等の気象擾乱等により破損していると考えられる。
