## 樋門等河川構造物周辺堤防における抜上り形状と築堤履歴、空洞の関係

土木研究所 正会員 ○平林 学, 石原 雅規

**1. はじめに** 平成 25 年度に樋門等河川構造物詳細点検要領<sup>1)</sup>(以下、詳細点検要領)に基づき、直轄河川において樋門・樋管周辺堤防の詳細点検が実施され、4,548 箇所の点検結果を収集した<sup>2)</sup>。そのうち、函体周りの空洞・緩みが多く確認された 5 河川について、詳細に点検結果を分析した。そのうち、本稿では、樋門周辺堤防の機能低下に深刻な影響を与える函体周辺の空洞と関連性が高く、外観から計測が可能な抜上りに関して、現地で測量した結果と築堤履歴、空洞の関係について報告する。

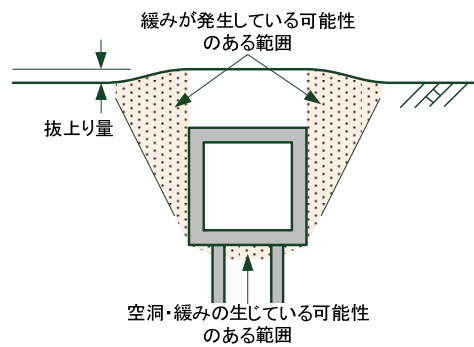
**2. 整理対象とした樋門** 函体回りの空洞や緩みとしては、図-1 に示す位置が代表的である。杭によって支持された函体の基礎地盤が沈下するときに、函体は沈下に追従しないために、函体脇や函体底面に空洞や緩みが生じると考えられる。基礎地盤の沈下としては、粘性土地盤の圧密沈下や砂質地盤の液状化に伴う沈下が考えられる。一方で、近年多く作られている柔構造樋門においては、基礎地盤の沈下に構造物が追従するため空洞や緩みは生じにくいと考えられる。

図-1 構造物周辺堤防の空洞・緩みの代表的な位置

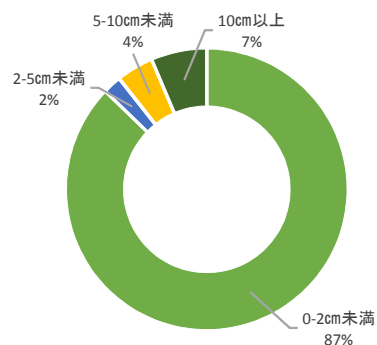
空洞の大きさとその割合を、図-2 に示す。0.2cm 未満は、空洞が確認できなかった箇所を表し、約 9 割を占める。5 cm 以上の空洞を確認できた箇所は、47 箇所中 5 箇所であった。

図-2 削孔箇所の空洞の大きさと割合
