## 張出し架設で施工中のPC箱桁橋のひずみ計測

| 一般社団法人 プレストレスト・コンクリート建設業協会 (PC建協) | 正会員 | ○中山 良直 |

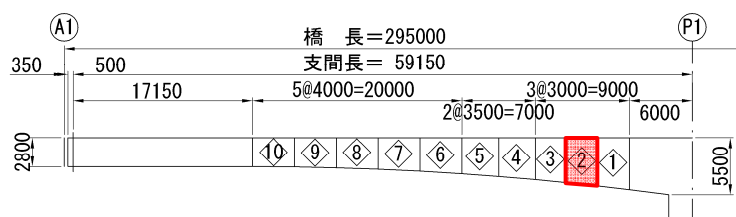
図-1 計測箇所

張出し架設中の鉄筋やウェブ表面のひずみとブロック打継ぎ部の目地開きを、図-1に示すP1第2ブロック（本橋の中で曲げモーメントとせん断力が卓越する箇所）について計測した。

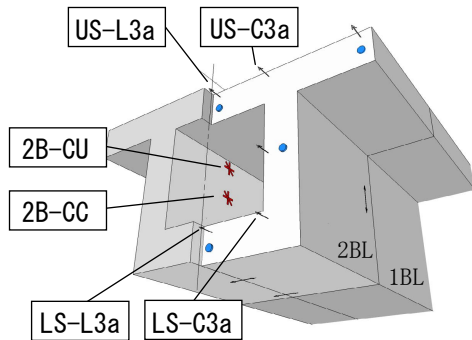
図-4 計測箇所

張出し架設中のウェブ内側の斜め引張応力度を、図-4の2B-CUおよび2B-CCに示す3方向（水平・鉛直・ $45^\circ$ ）のコンクリート表面ひずみから推定した。設計値（ $\sigma I$ ）との比較結果は図-5に示すとおりで、第3～第5ブロック施工時の応力度増加の割合が設計よりも大きい。その後の推移は設計値と同程度に落ち着いた。測点2B-CUで初期の応力度が大きく増加した原因としては、・箱桁横方向曲げの付加、・ハンチ隅角部近傍で応力流れの乱れ、などが推察されるが、さらなる検証が必要である。

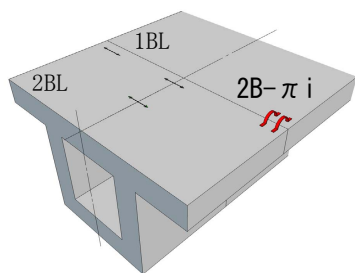
図-7 計測箇所（打継ぎ目地）

片持ち床版先端寄りに発生する橋軸方向引張の温度応力解析結果（発生応力度： $\sigma_x$ 、引張強度： $F_t$ 、ひび割れ指数： $I_{cr}$ ）を図-6に示す。パイ型変位計を図-7の箇所に設置して打継ぎ部の目地開きを計測したところ、図-8のように第6ブロックのコンクリートを打設した翌日（10/25）の深夜に0.6mmの目地開きが検知された。温度応力解析でのひび割れ指数は $I_{cr}=2.4$ で、目地開きが起こる確率は小さい（ $P=1.6\%$ ）が、コンクリート荷重によって主桁上縁に引張応力度が発生し、また外気温が下がったタイミングで、このように幾つかの要因が複合して目地が開いたと考えられる。なお、この目地開きは張出し施工の進捗とともに閉塞した。
