## 固定支保工分割架設で施工中の PC 箱桁橋のひずみ計測

国土交通省では、5年ごとの橋梁定期点検を義務付けているが、供用開始後2年以内に行う初回の定期探検（初回点検）において、一部のPC橋でひび割れや変形などの初期変状が報告されている。そこで、土木研究所・国土技術政策総合研究所・PC建協が共同で、支保工分割架設で施工中のPC橋の鉄筋ひずみを計測し、施工中の状況把握や現設計法の妥当性確認を行った。

構造形式：PC4径間連続2室箱桁

施工方法：支保工分割架設

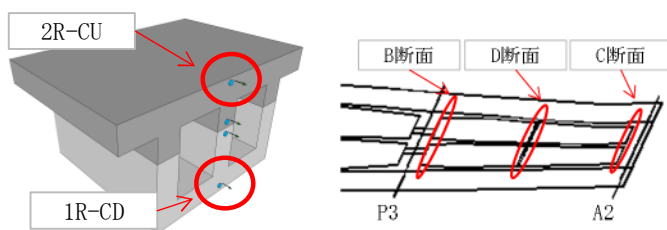
図-2 主桁上下縁の橋軸方向鉄筋計測位置

主方向PC鋼材緊張による中ウェブの上下縁（図-2）について、鉄筋ひずみから算出した鉄筋応力度と設計計算結果を比較した結果を図-3に示す。緊張後の鉄筋応力度の計測値は計算値よりもやや大きい値（1.2～1.9倍）であったが、傾向はとらえられていると判断できる。なお、上縁側の約20N/mm<sup>2</sup>の応力の日変動は、気温や日射によるものと考えられ、温度変化量に換算すると10℃であった。

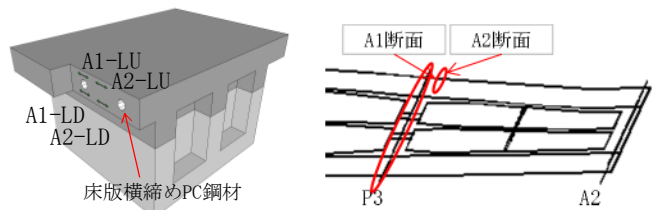
図-4 片持ち床版先端の橋軸方向鉄筋計測位置

P3支点上の片持ち床版先端（図-4）の橋軸方向鉄筋ひずみを計測したところ、図-5に示すとおりコンクリート打設の2日後に、床版上下縁鉄筋に200N/mm<sup>2</sup>の軸引張応力度が発生し、その後の主方向PC鋼材緊張で引張応力はほぼ解消された。これは横桁による拘束を受けたことにより、橋軸直角方向に軽微なひび割れが発生したためと考えられ、温度応力解析でも、打設後2日でひび割れが生じたと

考えられる方向のひび割れ指数が極小となっている(図-6)。

ごく初期に発生した軽微なひび割れは、その後のプレストレス導入で閉塞したと思われる

が、床版横締めP C 鋼材を配置したA1断面部については、図-7に示すように5月16日以降は応力度の日変動が2倍になっており、このひび割れの影響と考えられる。本橋は65°の斜角を有する橋梁で、温度応力解析では斜角をモデル化しているが、引張応力が卓越するのは橋軸方向であった。現場で観察したところ、耐荷性能や耐久性能への影響は軽微であると考えられる微小なひび割れが、斜角方向に配置した横締め鋼材に沿って発生しており、日変動と横締め鋼材による断面欠損が再発要因と考えられる。

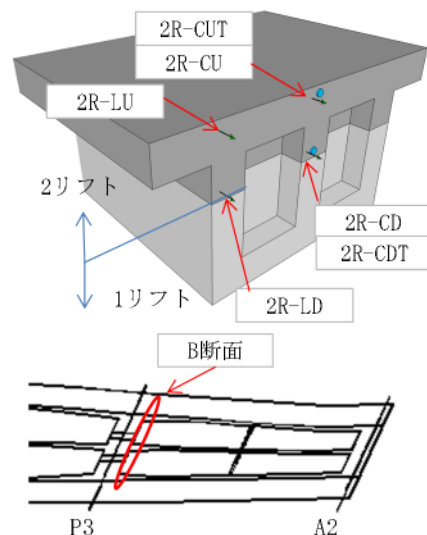
図-8 2リフト上縁の橋軸方向鉄筋計測位置

P3 支点近傍の箱桁断面における2リフトウェブの軸方向鉄筋(図-8)のひずみ計測結果を図-9に示す。コンクリート打設の約4日後に2R-LU(外ウェブ上縁側)で約250 $\mu$ の引張ひずみが発生しており(図中①)、ひび割れが発生したおそれがある。上縁側コンクリート温度(2R-CUT)が外気温と連動している様子がうかがえるため、1リフトによる拘束に加え、温度変化による影響が累加されたことが要因の一つと考えられる。

2R-LUのその後の挙動に着目すると、外気温の低下(約10℃)に伴いが約400 $\mu$ 増加し(図中②)、主方向P C鋼材の緊張により、圧縮ひずみが導入された(図中③)。主方向P C鋼材緊張以降(図中④)について、2R-CUと2R-LUひずみの変動量は、気温とともにほぼ同様に変動した。これは、B-2R-LUのひび割れ幅が開閉していないことを示しており、主方向P C鋼材の緊張により、ひび割れは閉じている状態と考えられる。
