## 新名神高速道路の舗装損傷に関する開削調査結果

西日本高速道路株式会社 正会員 ○濱根 方希

## 1. はじめに

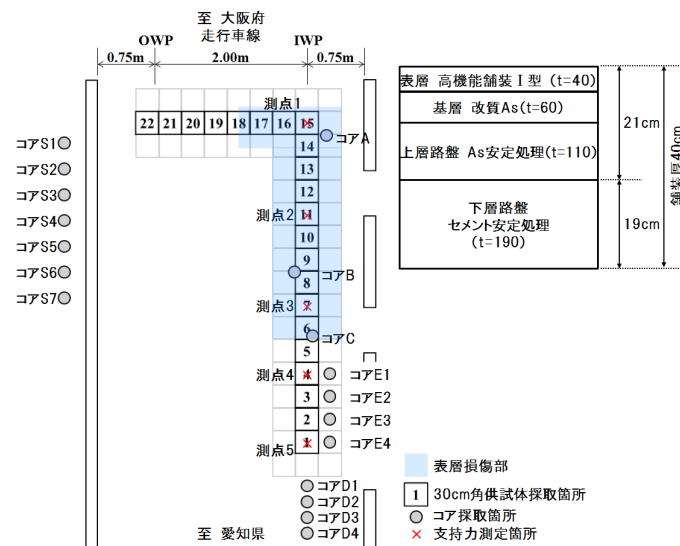
図-1 調査位置図及び舗装構成

調査は車線規制を行い実施した。調査概要を表-1 に、調査位置図及び舗装構成を図-1 に示す。本調査では舗装各層の損傷状況を確認するため、開削調査により 30cm 角供試体（以下、角供試体）を採取した。調査は図-1 に示すように、表層健全部及び表層損傷部（青色着色部）を同時に調査できる位置にて実施した。なお、IWP での損傷の発生が顕著であることから、開削調査は IWP の縦断方向（角供試体 No.1～15）を中心に行い、横断方向（角供試体 No.16～22）についても実施した。コア調査は IWP を中心に、比較のため輪荷重を受けない路肩でも実施した。
