## コンクリート補修材料の X 線 CT による内部観察

(国研) 土木研究所 正会員 ○櫻庭浩樹 熊谷慎祐 内藤勲 佐々木 徹 西崎 到

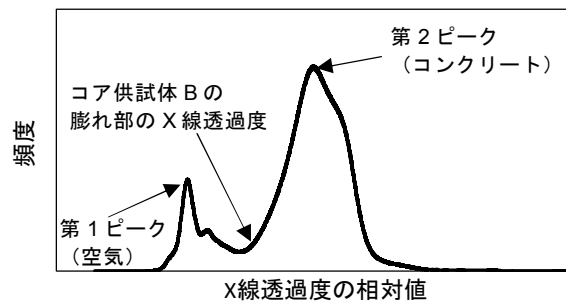
図-3 コア供試体の X 線透過度のヒストグラムの概要

図-3 は、コア供試体の X 線透過度のヒストグラムの概要を示す。第 1 のピークは、供試体の空隙および供試体以外の領域の空気部、第 2 のピークはコンクリート部と判断される。図-4 は、コア供試体 A の表面から 7cm 位置の内部構造を示す。空隙部とコンクリート部を判別し易いように、X 線透過度の相対値のヒストグラムに基づいて、空隙部を赤く表示するように画像処理を施している。その結果、ひび割れ部は赤く表示されず、当該断面において、空隙部がひび割れ注入材で充填されていることが確認できる。
